# Tegevused maaparandussüsteemide toimise tagamiseks

Heiki Pajur

Põllumajandus- ja Toiduamet/ nõunik

23.03.2021

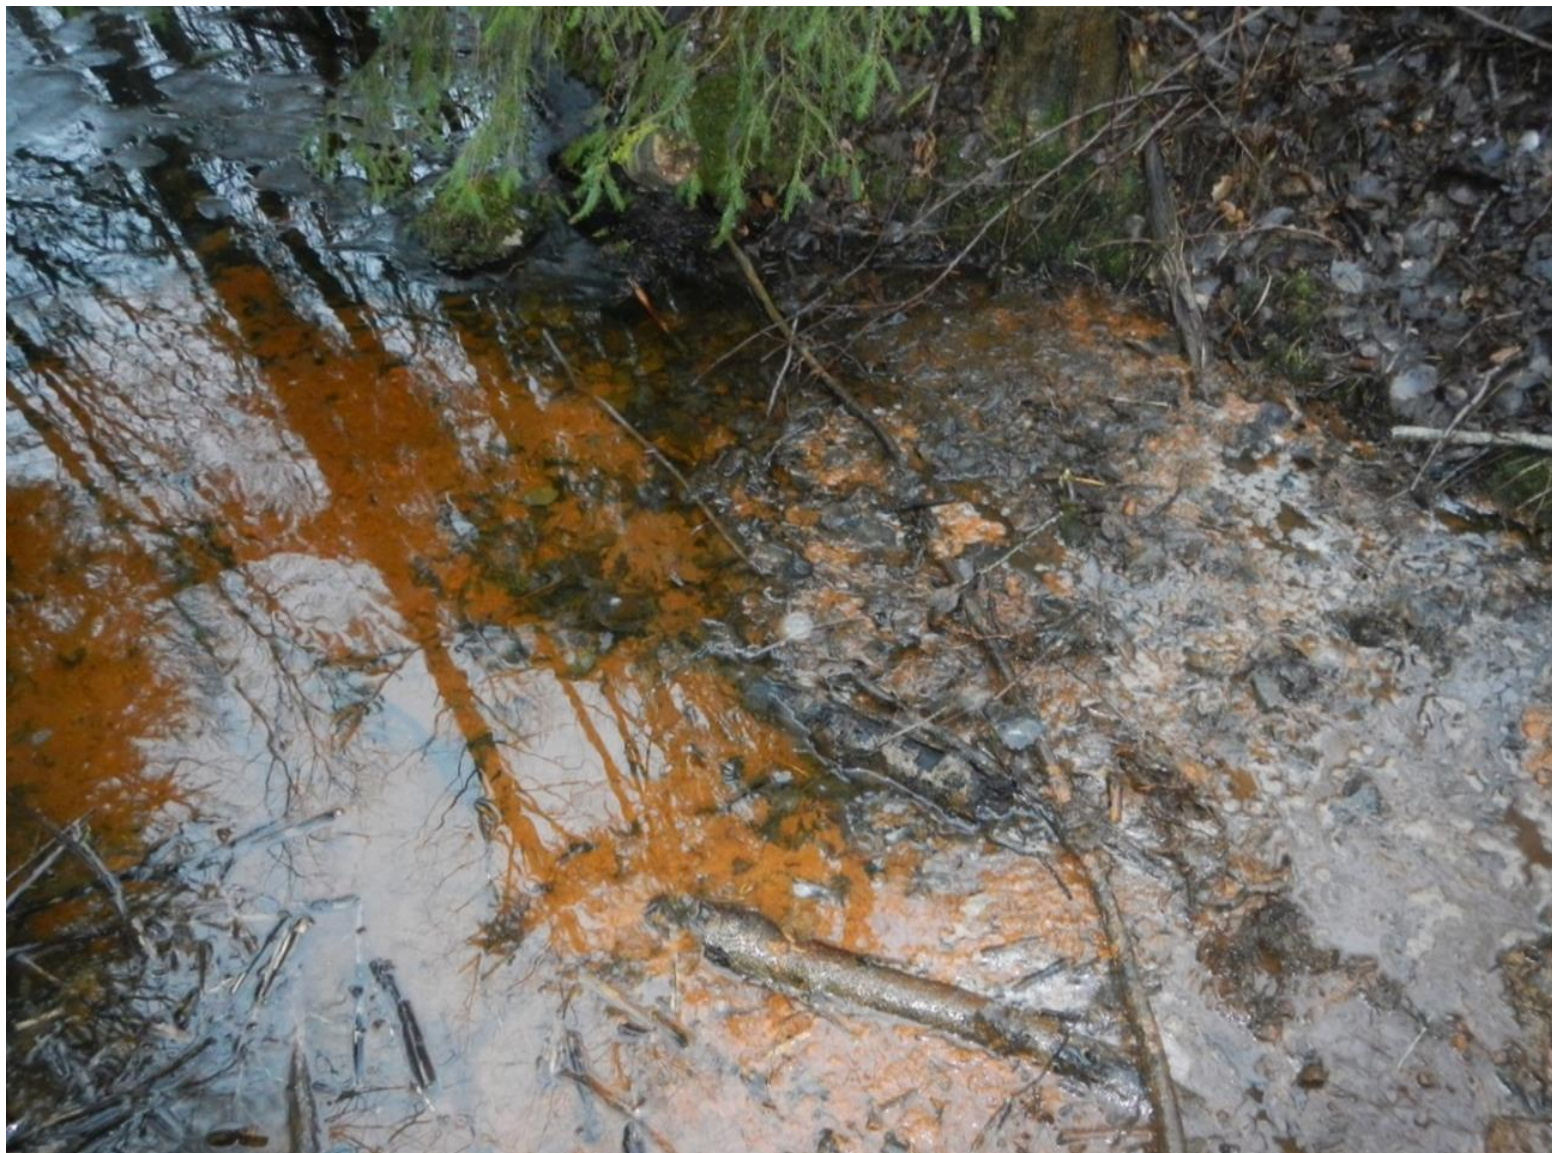
# Suudme asukoha reedab ookrikogum

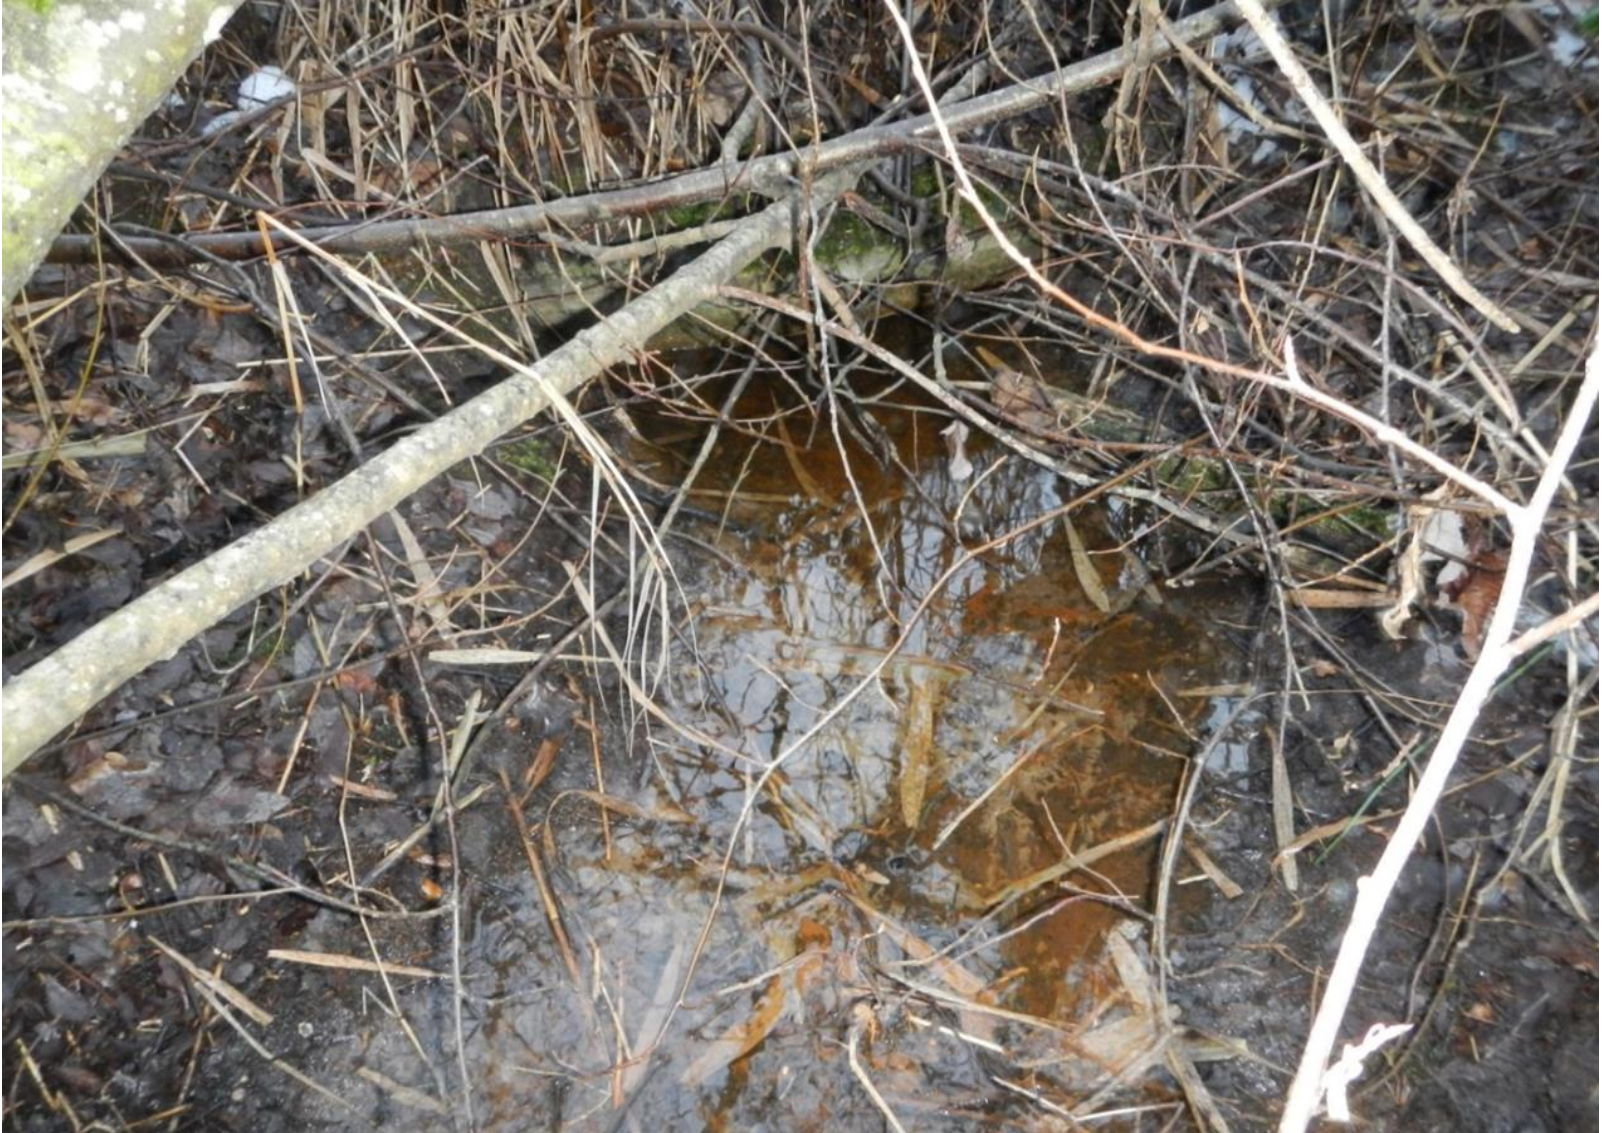
# Suudme asukoha näitab tükk suudmeplaati

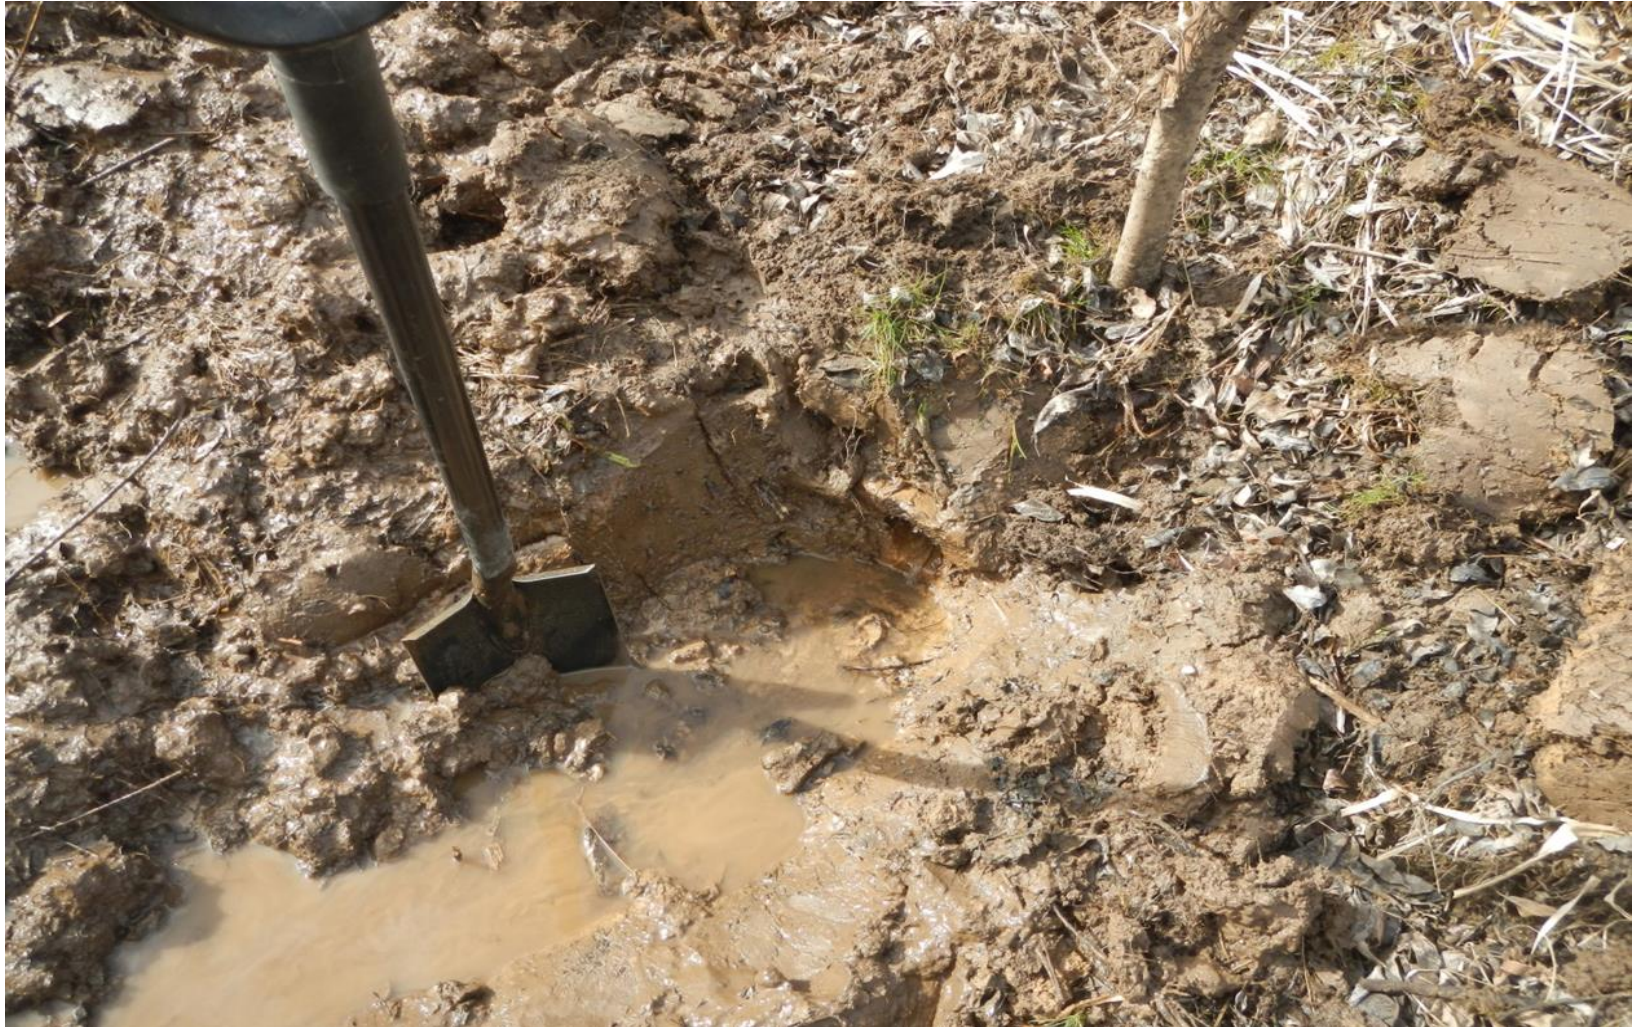
# **Suudme asukohta näitas väljapressiv veenire kraavi nõlval**

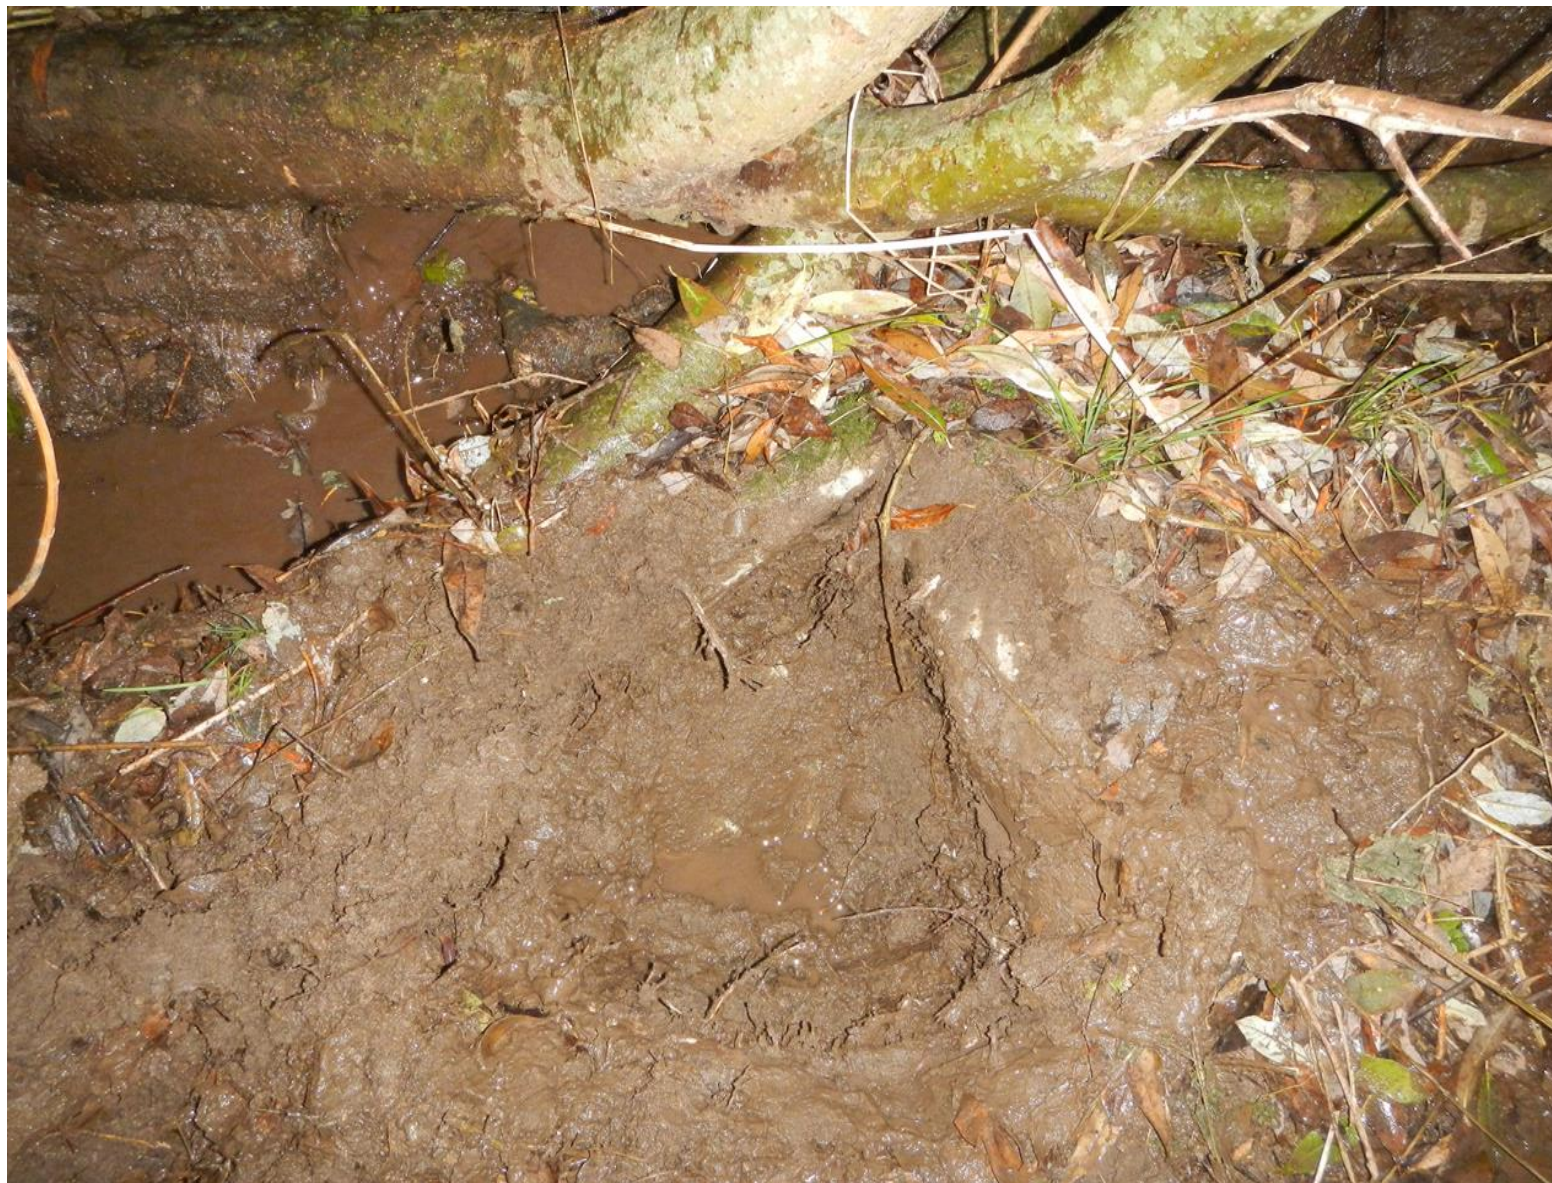
# Selle suudme leiame kasvava taime alt

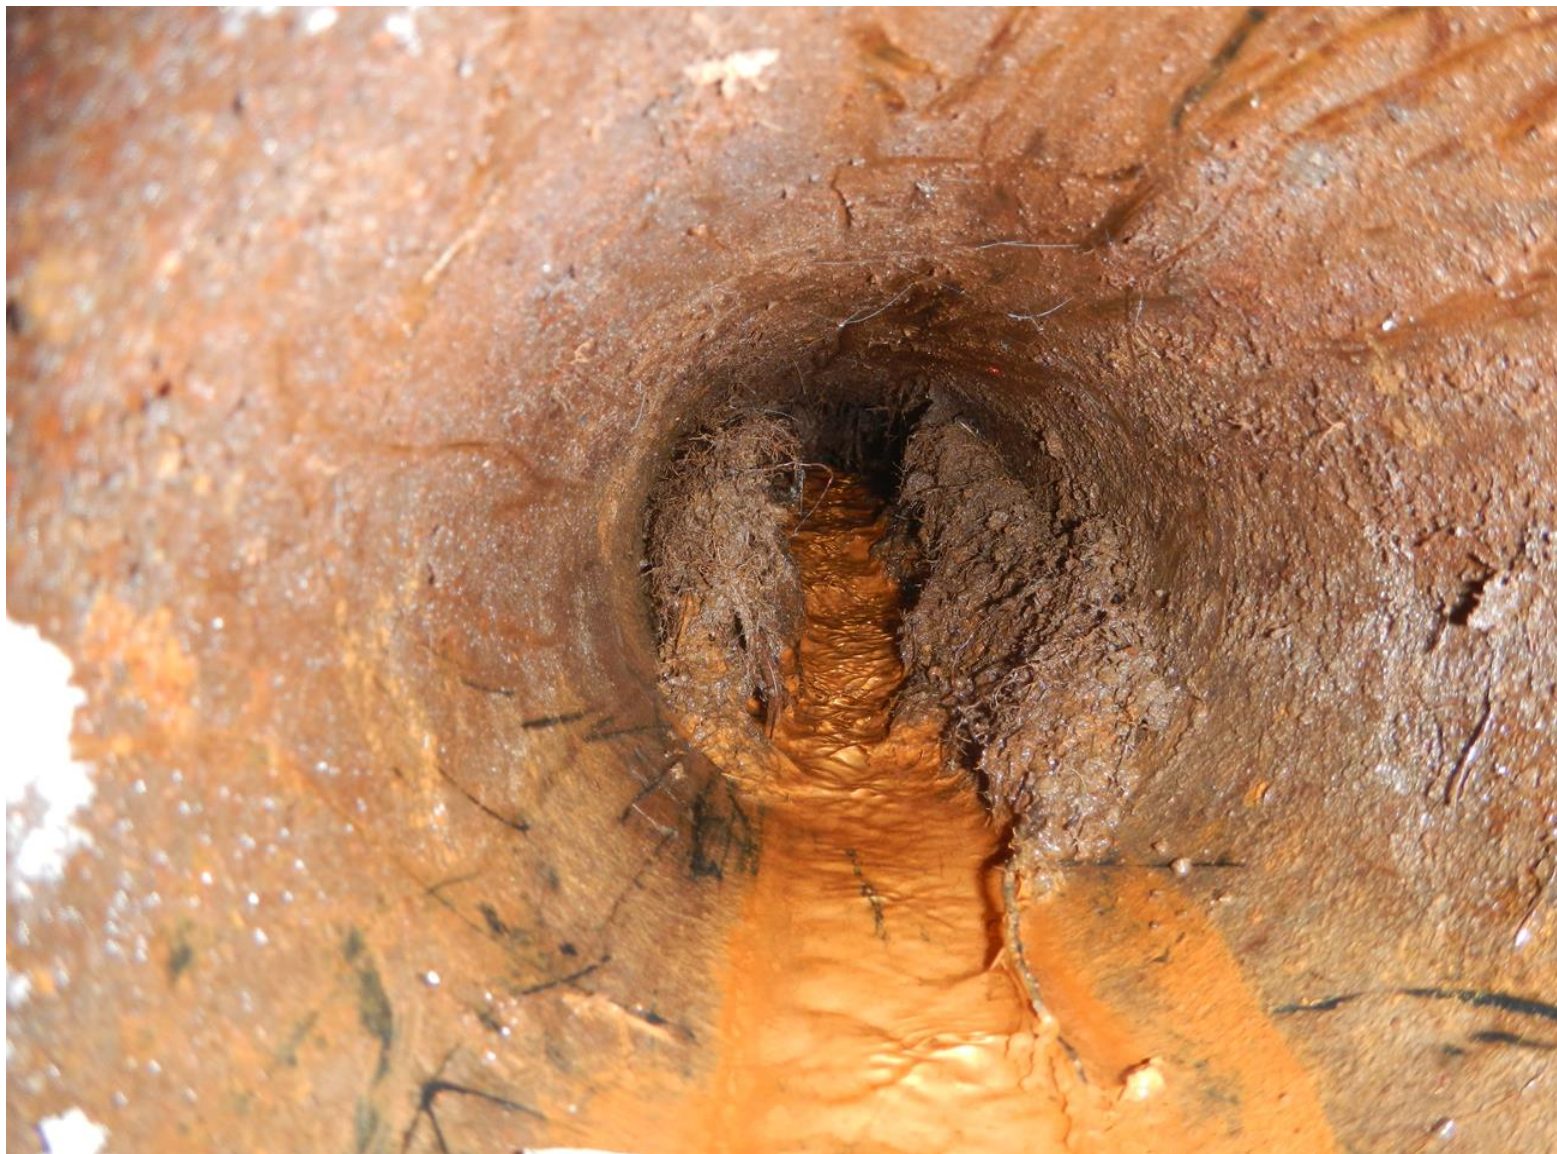
# Kuusejuured suudmetorus

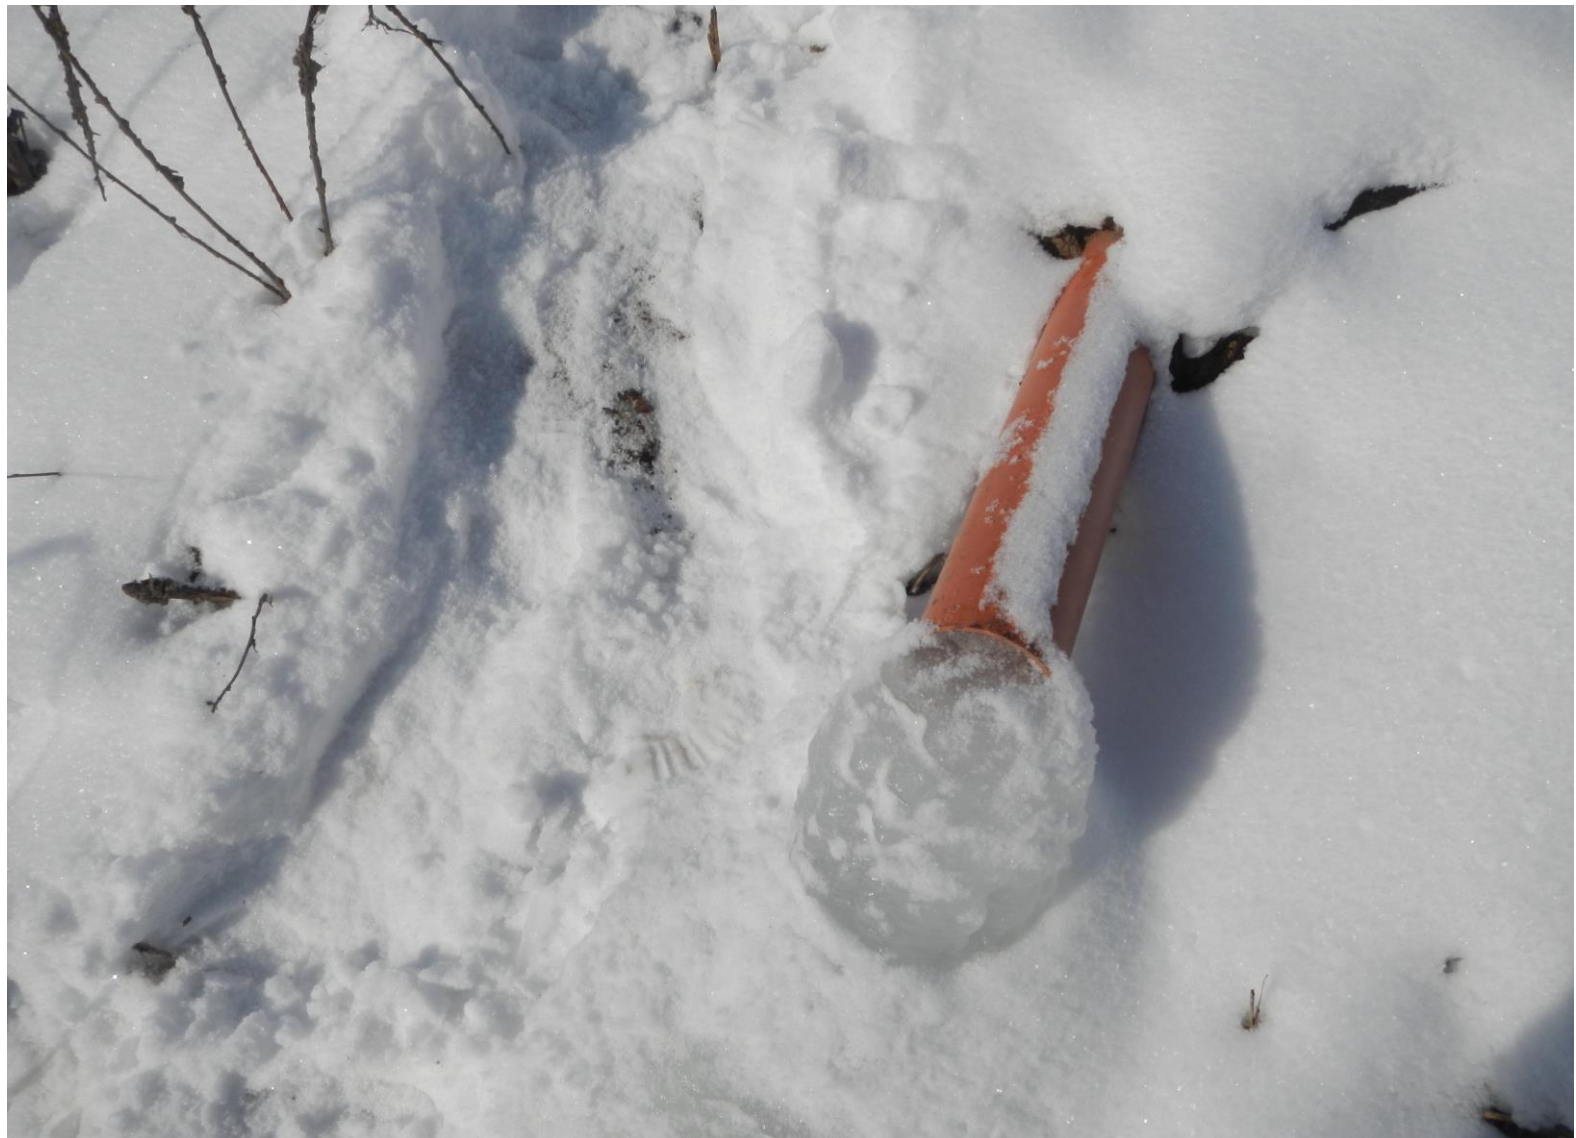
# Suudmetoru vale ehitus

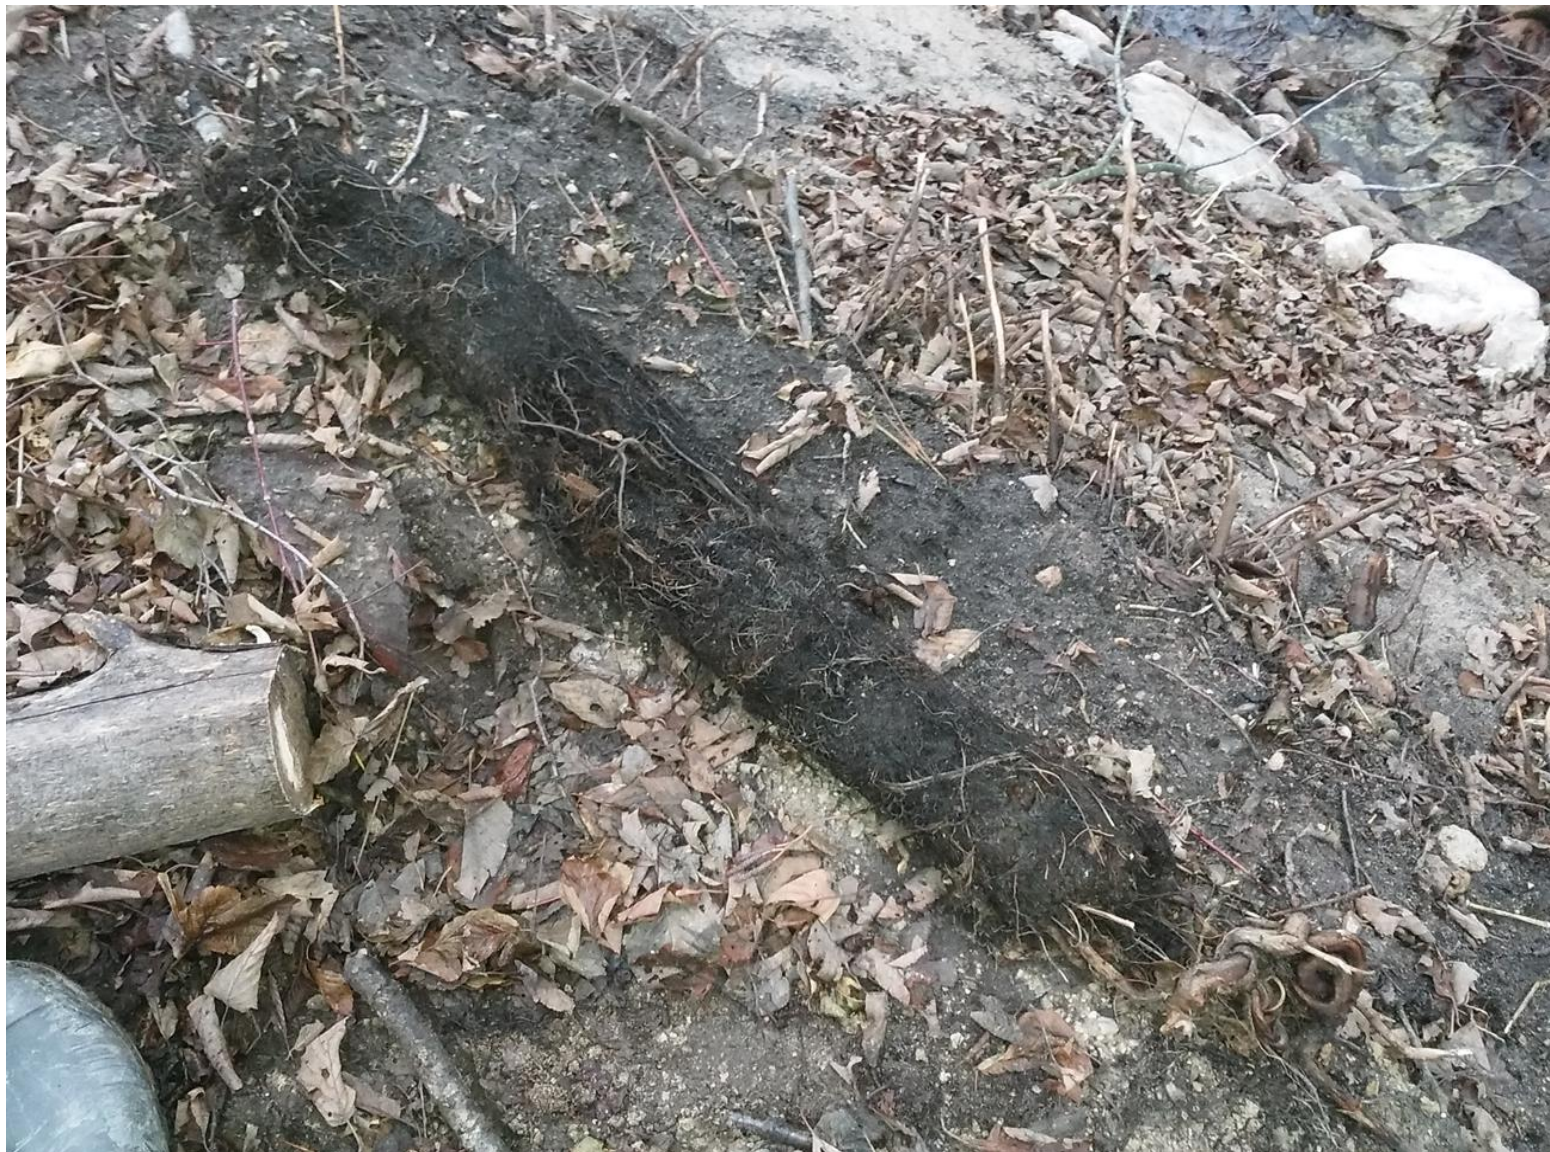
# Torust eemaldatud juurestik

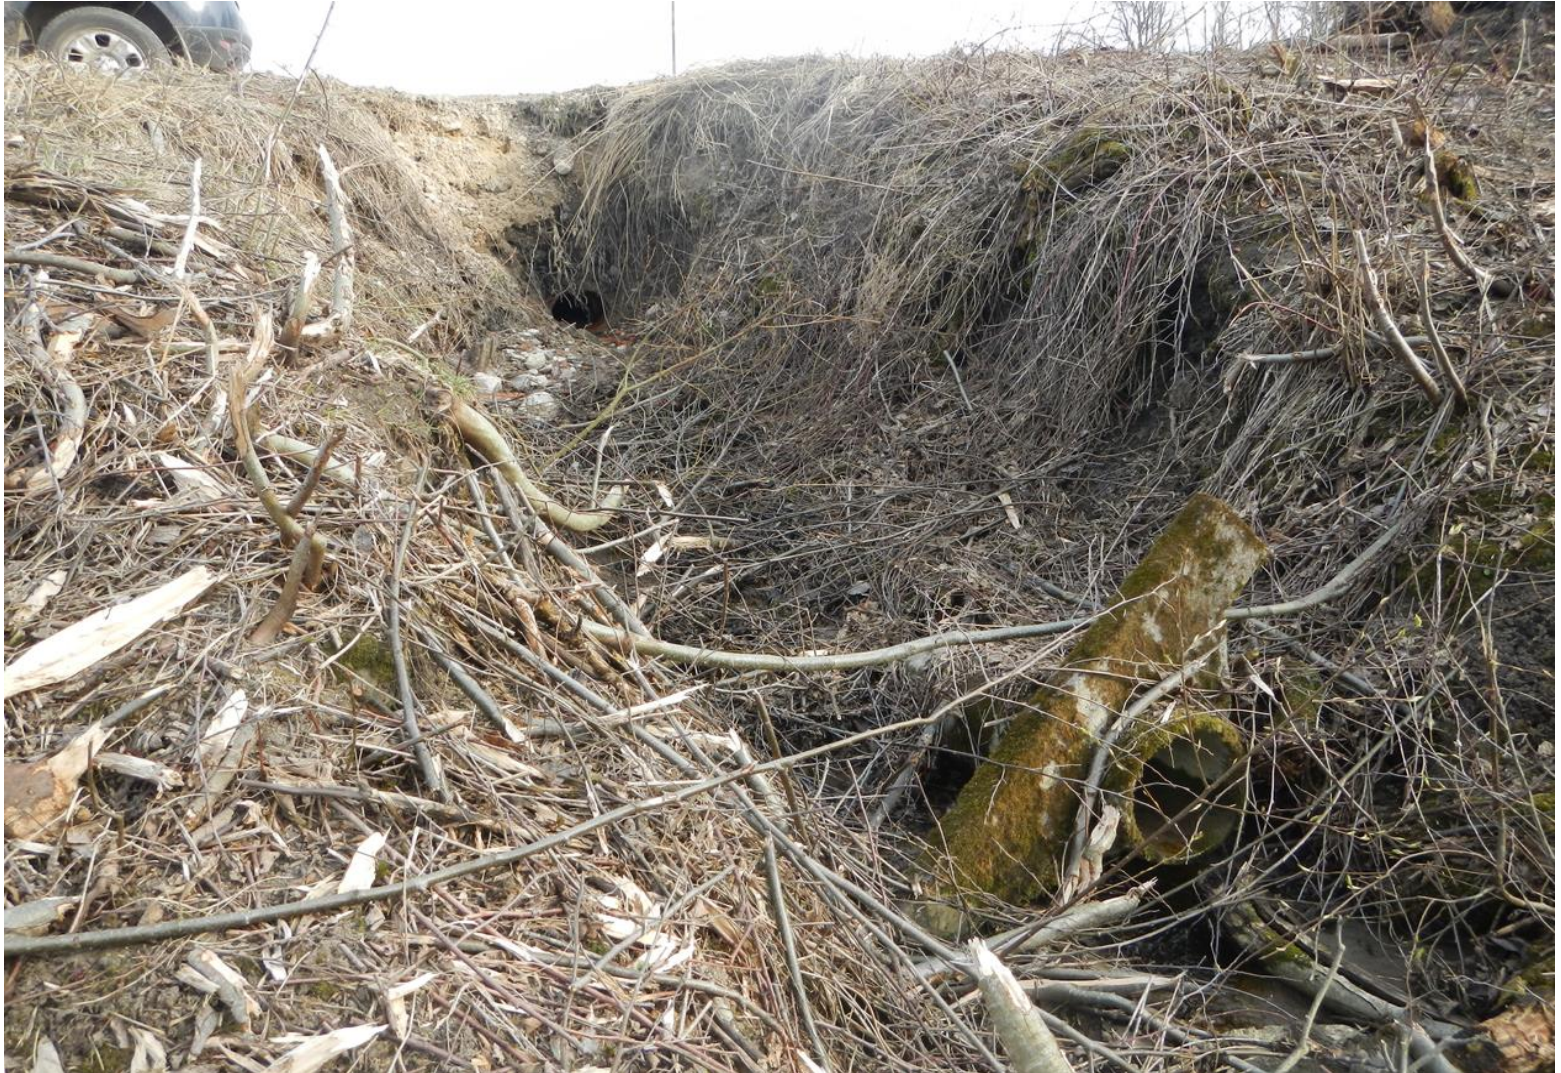
**Vesi on ummistunud suudmest läbi  
murdnud ja kaotajaks jääb tee kraavipervel**

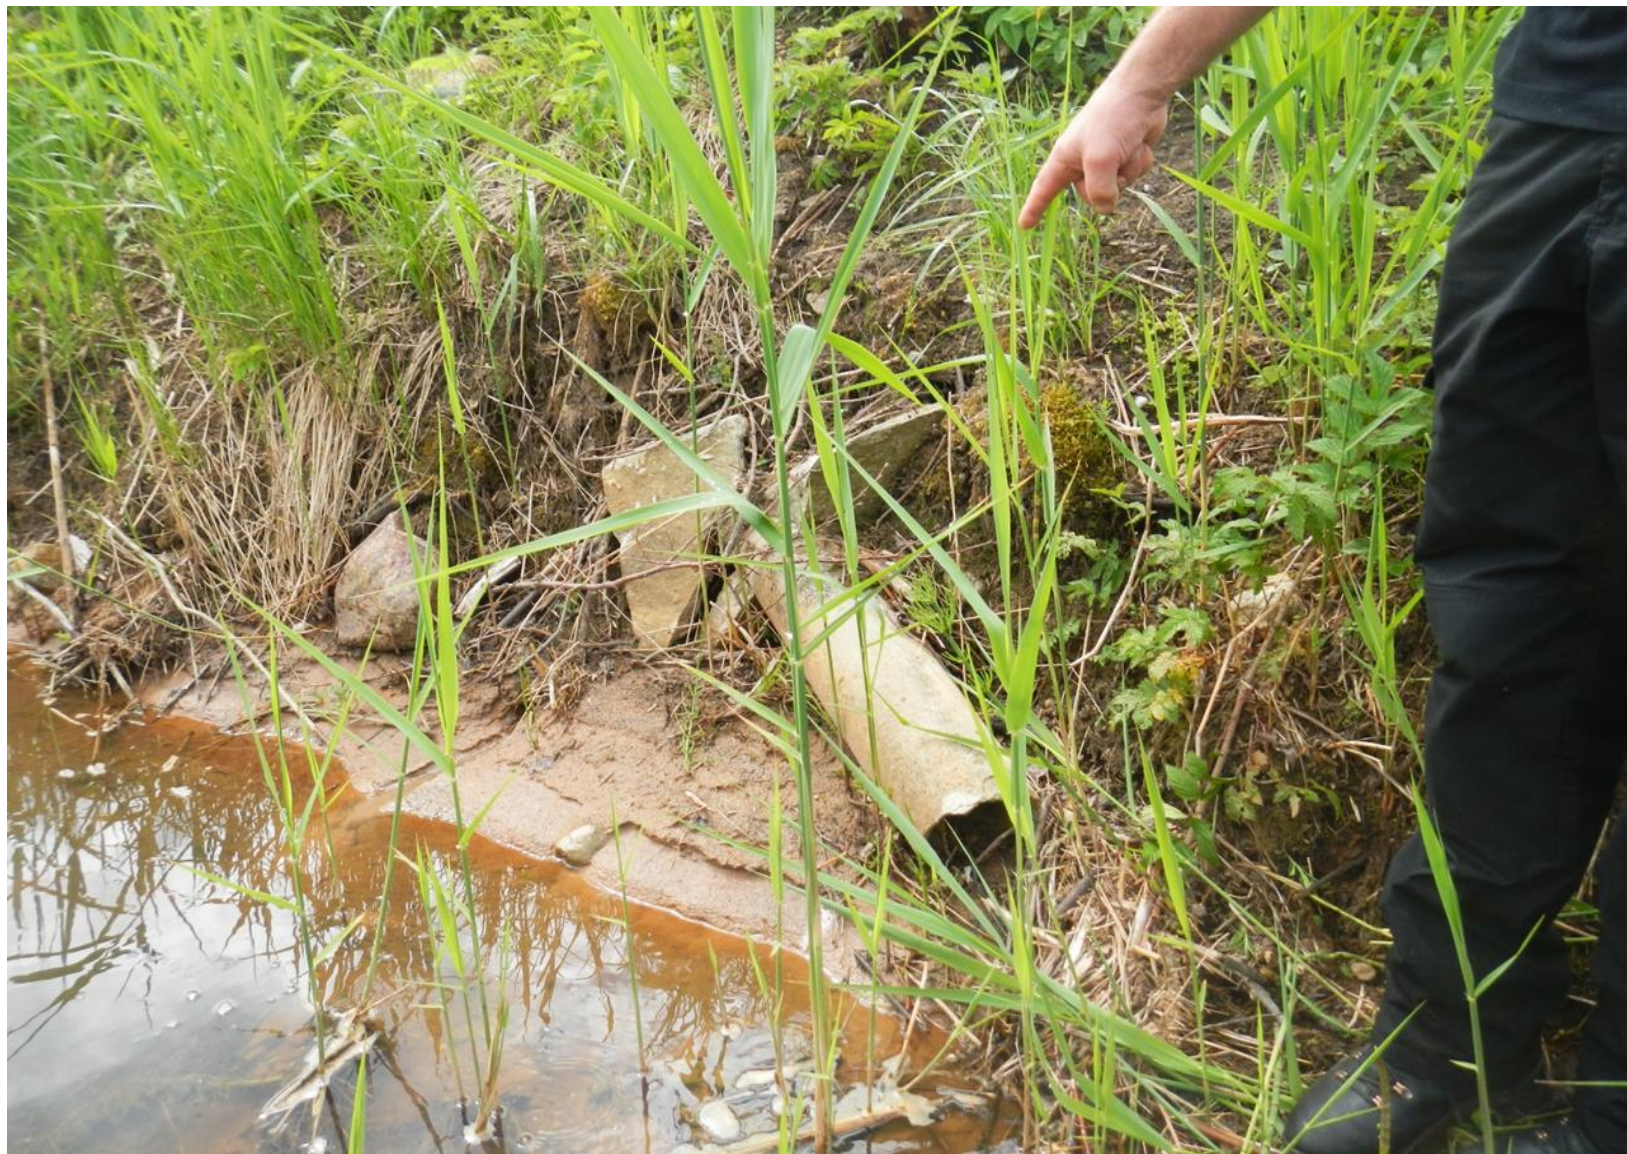
# Hooldustöödega rikutud suue

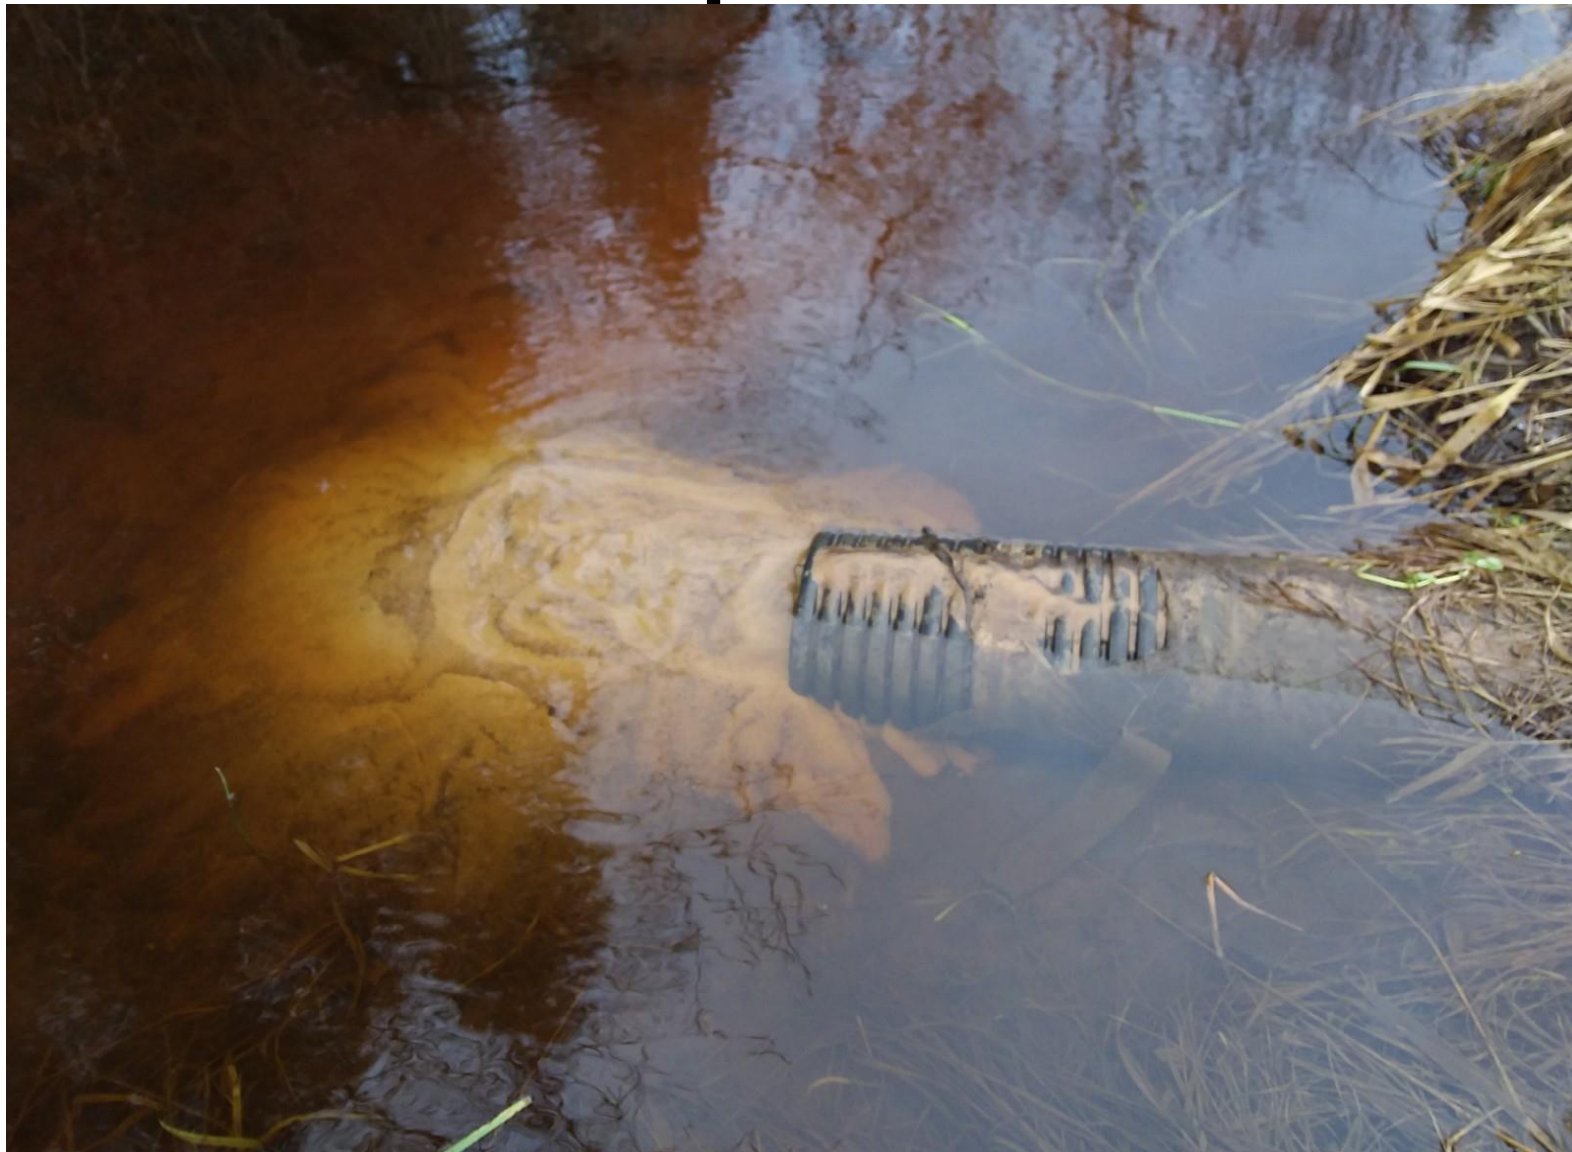
# Suudme isepuhastusvõime

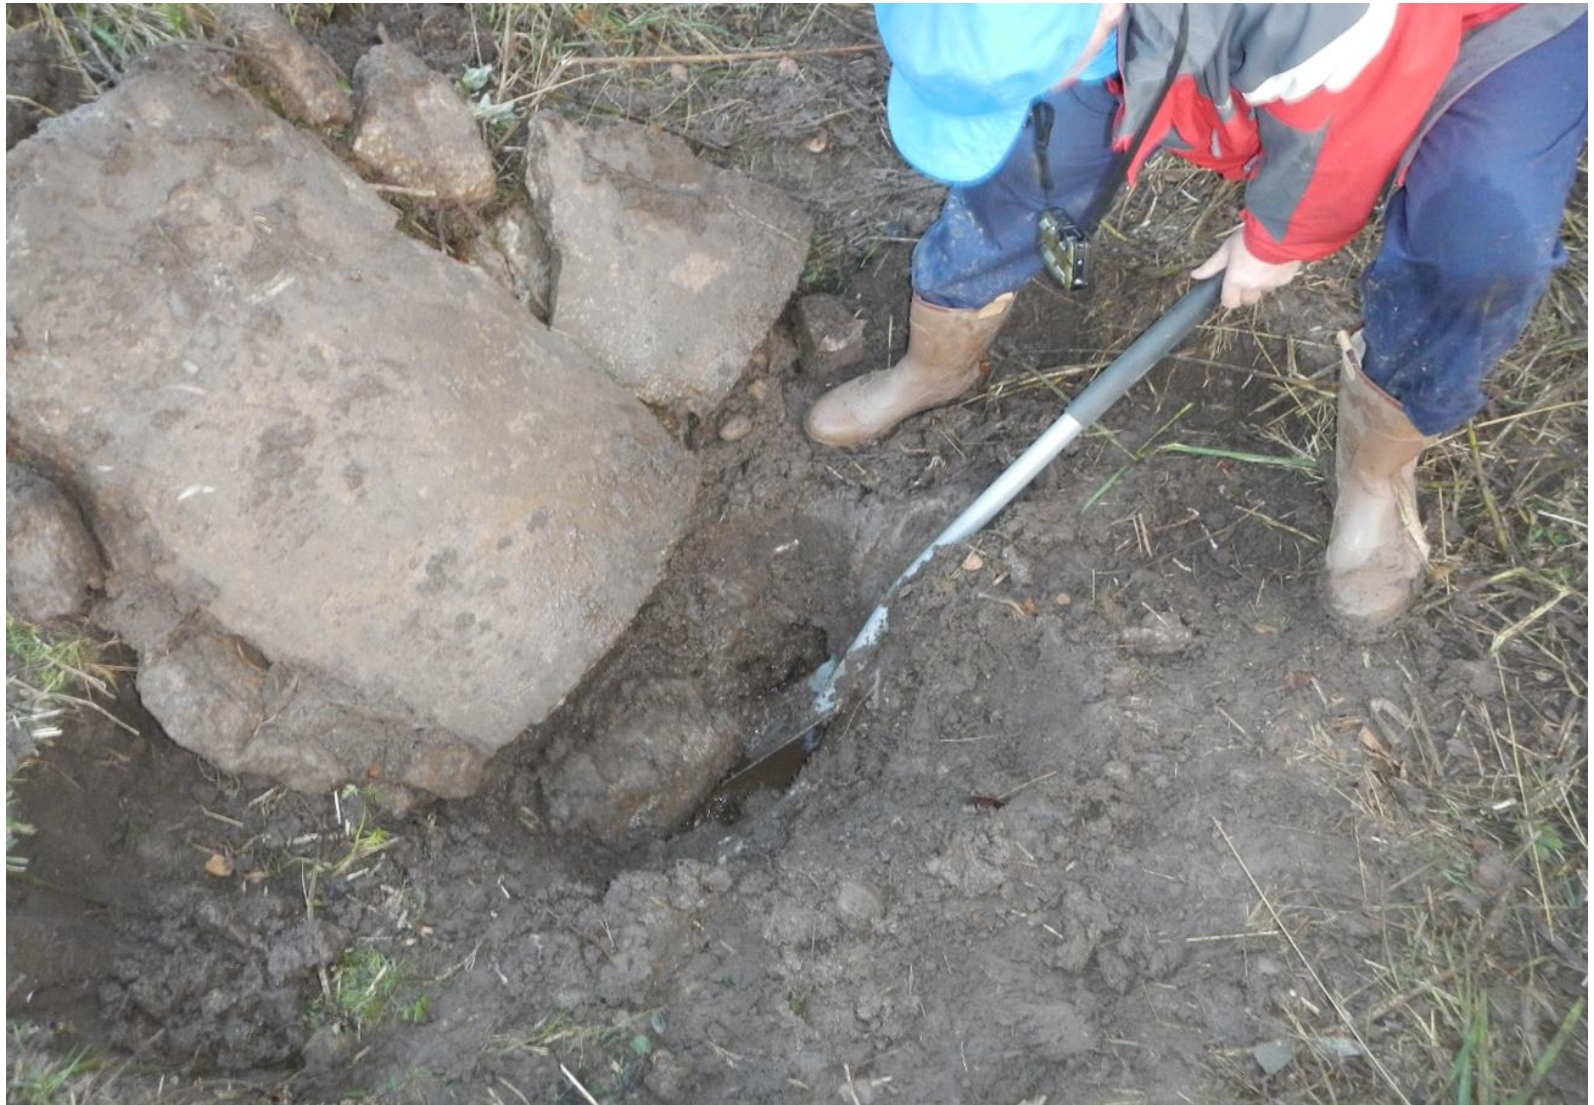
# Maaharimisega rikutud kaev

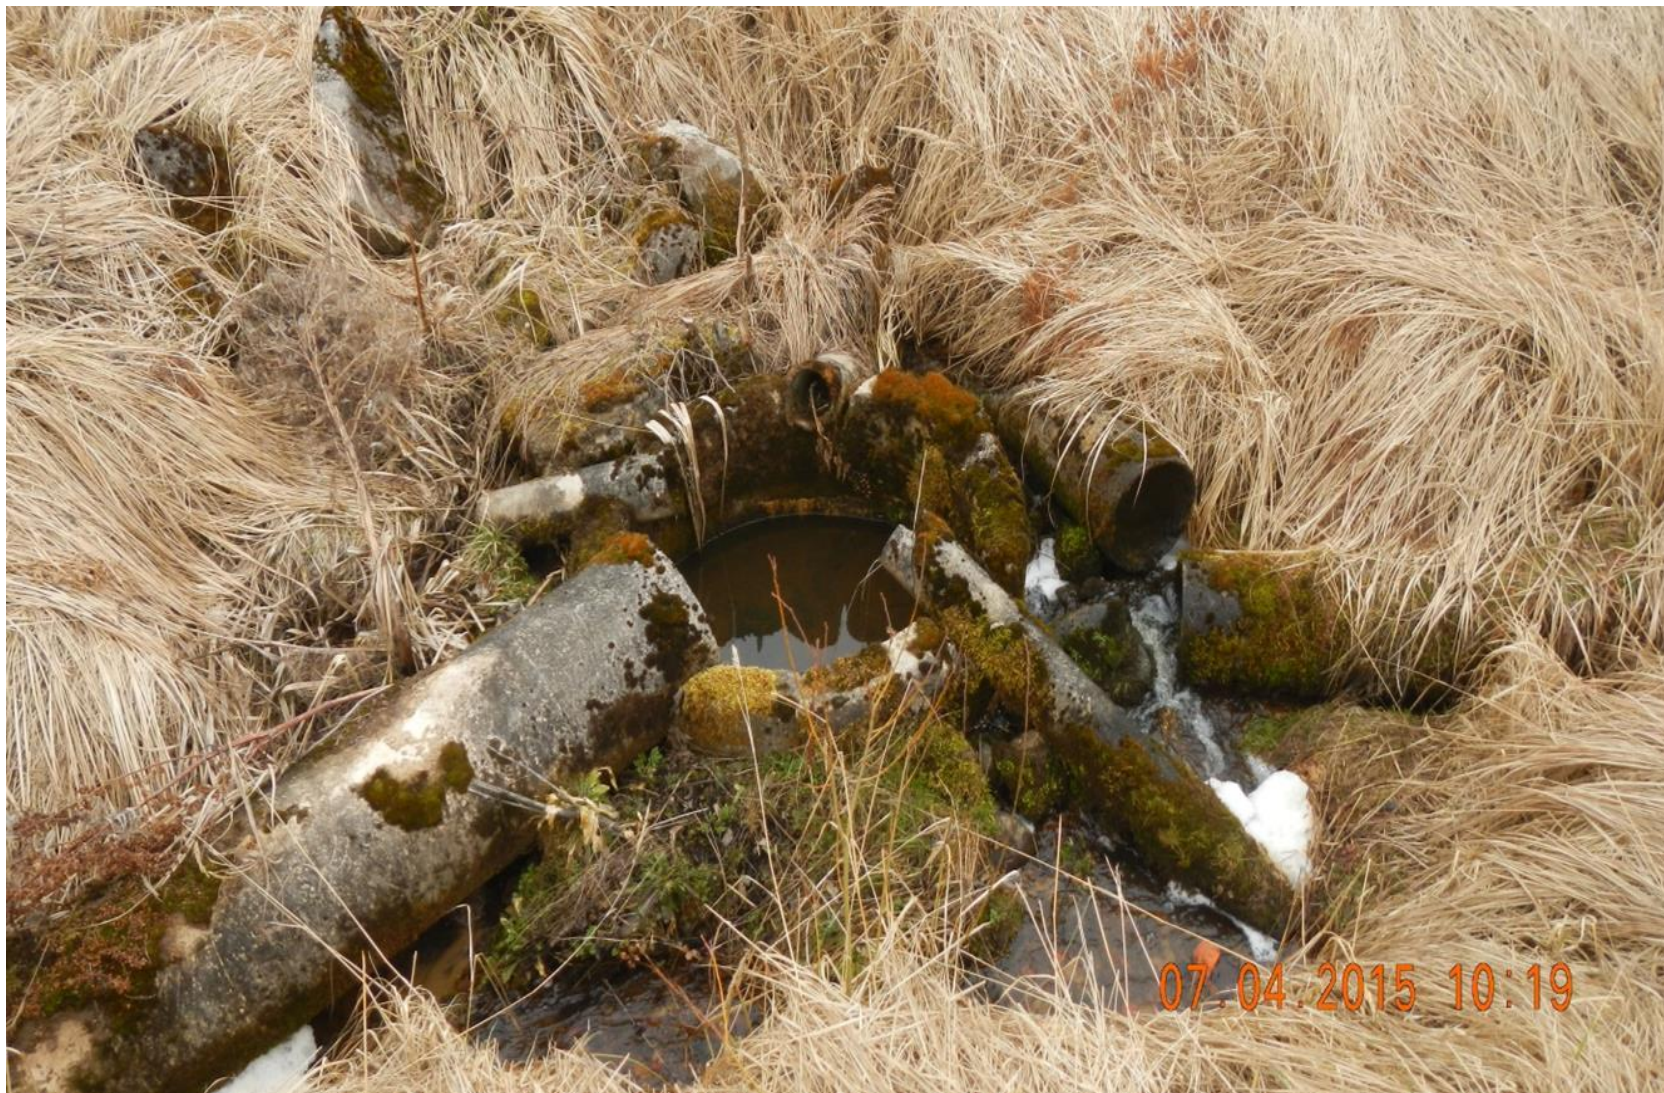
# Kaev, mille hooldamisega on hiljaks jäädud
