# Tegevused maaparandussüsteemide toimise tagamiseks

Heiki Pajur

Põllumajandus- ja Toiduamet/ nõunik

23.03.2021

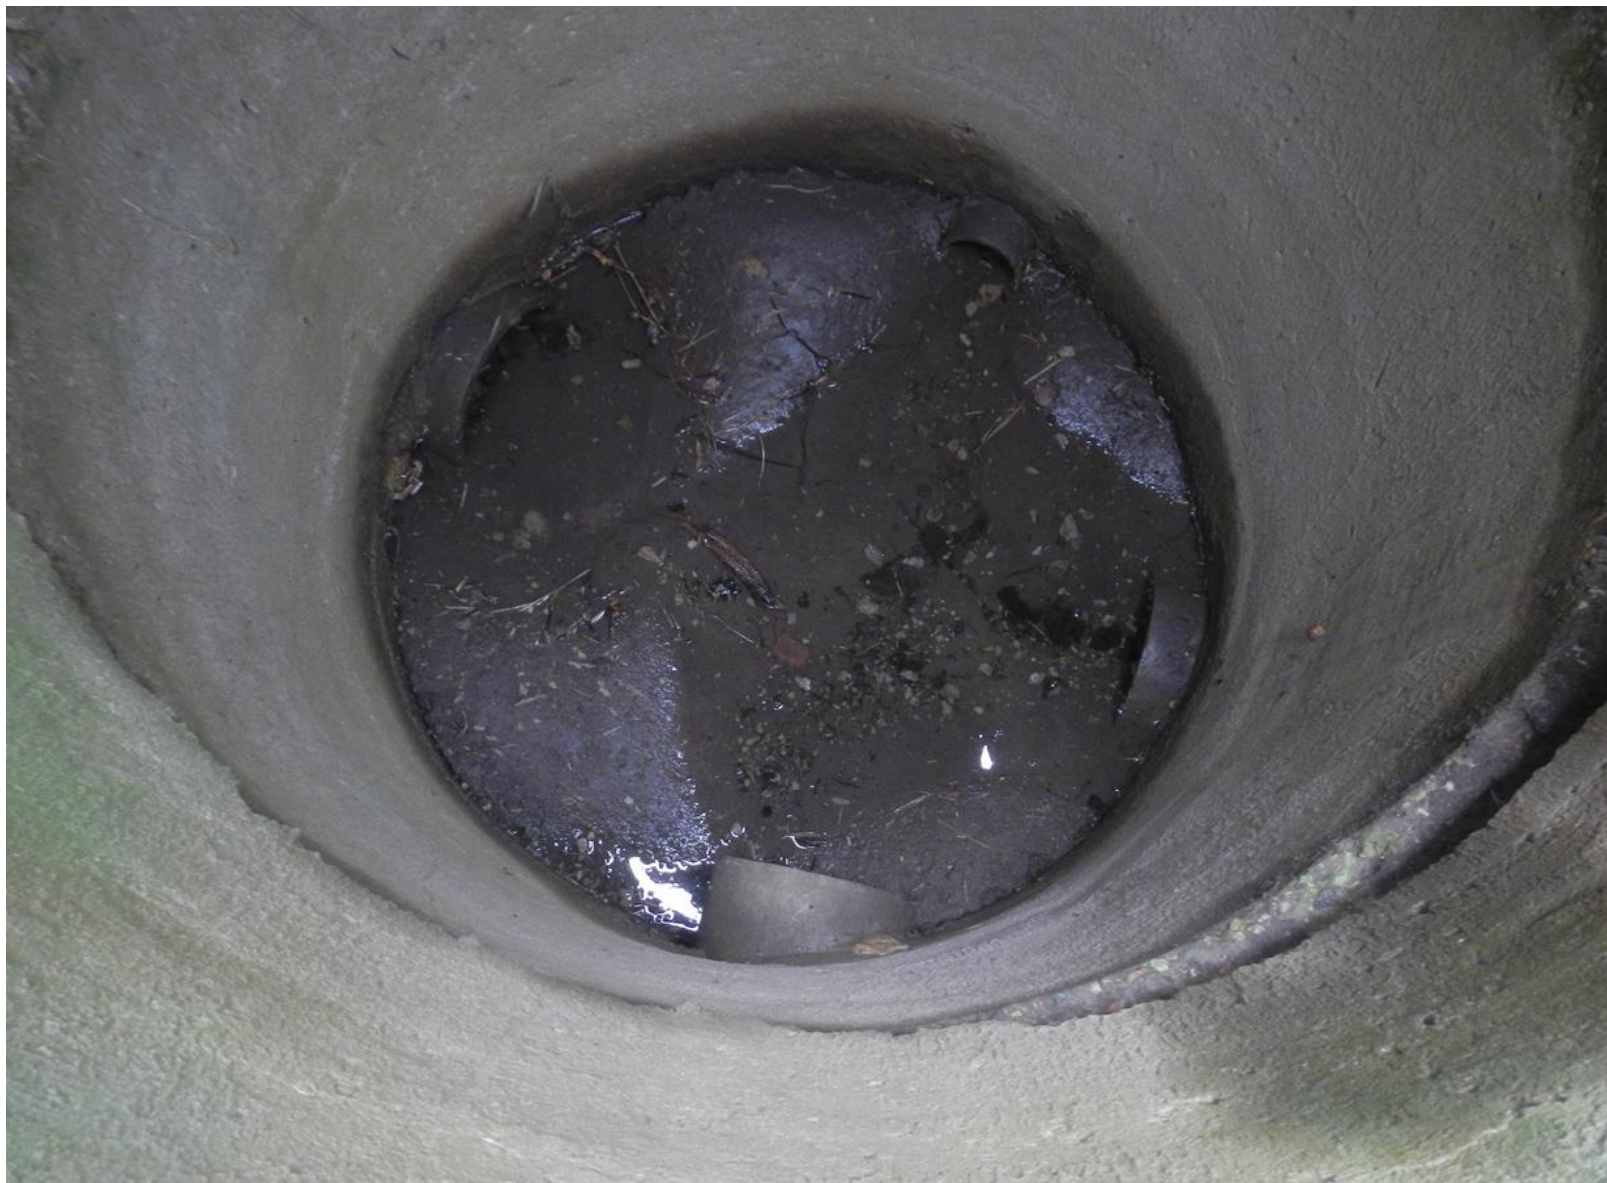
# Settega ummistunud kaaneta kaev

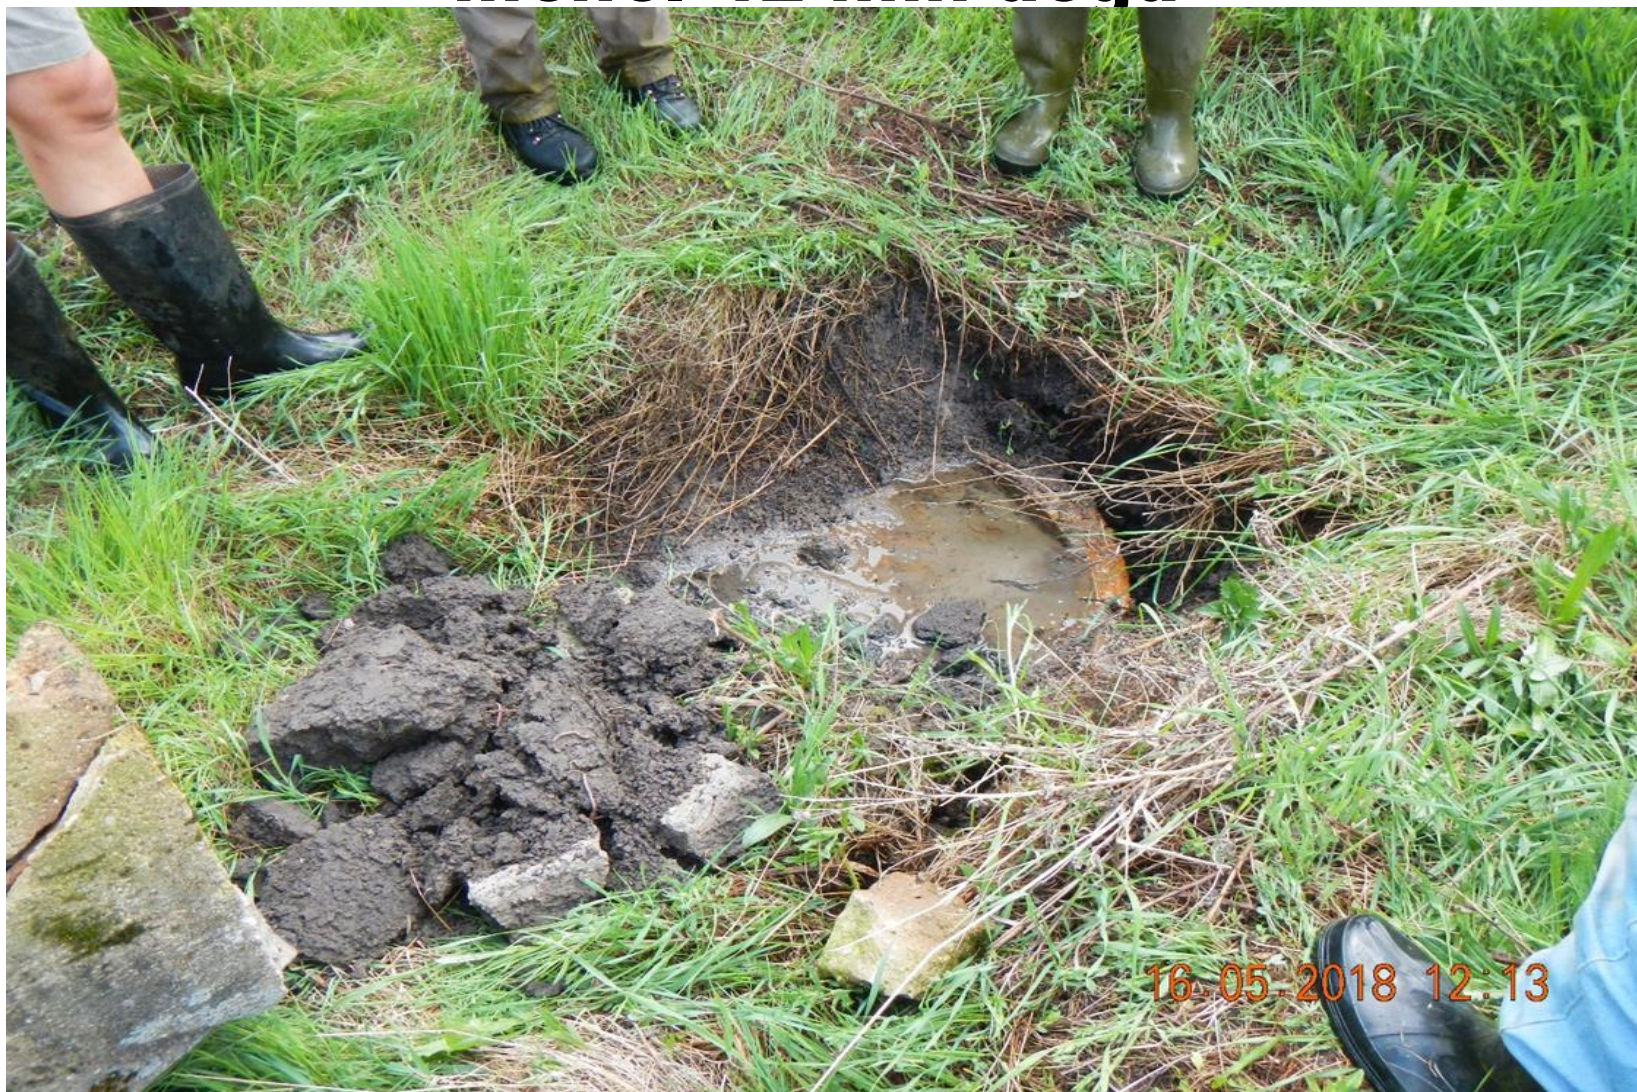
# Kaev, mis nõudis korrastuseks kolmel mehel 42 min aega

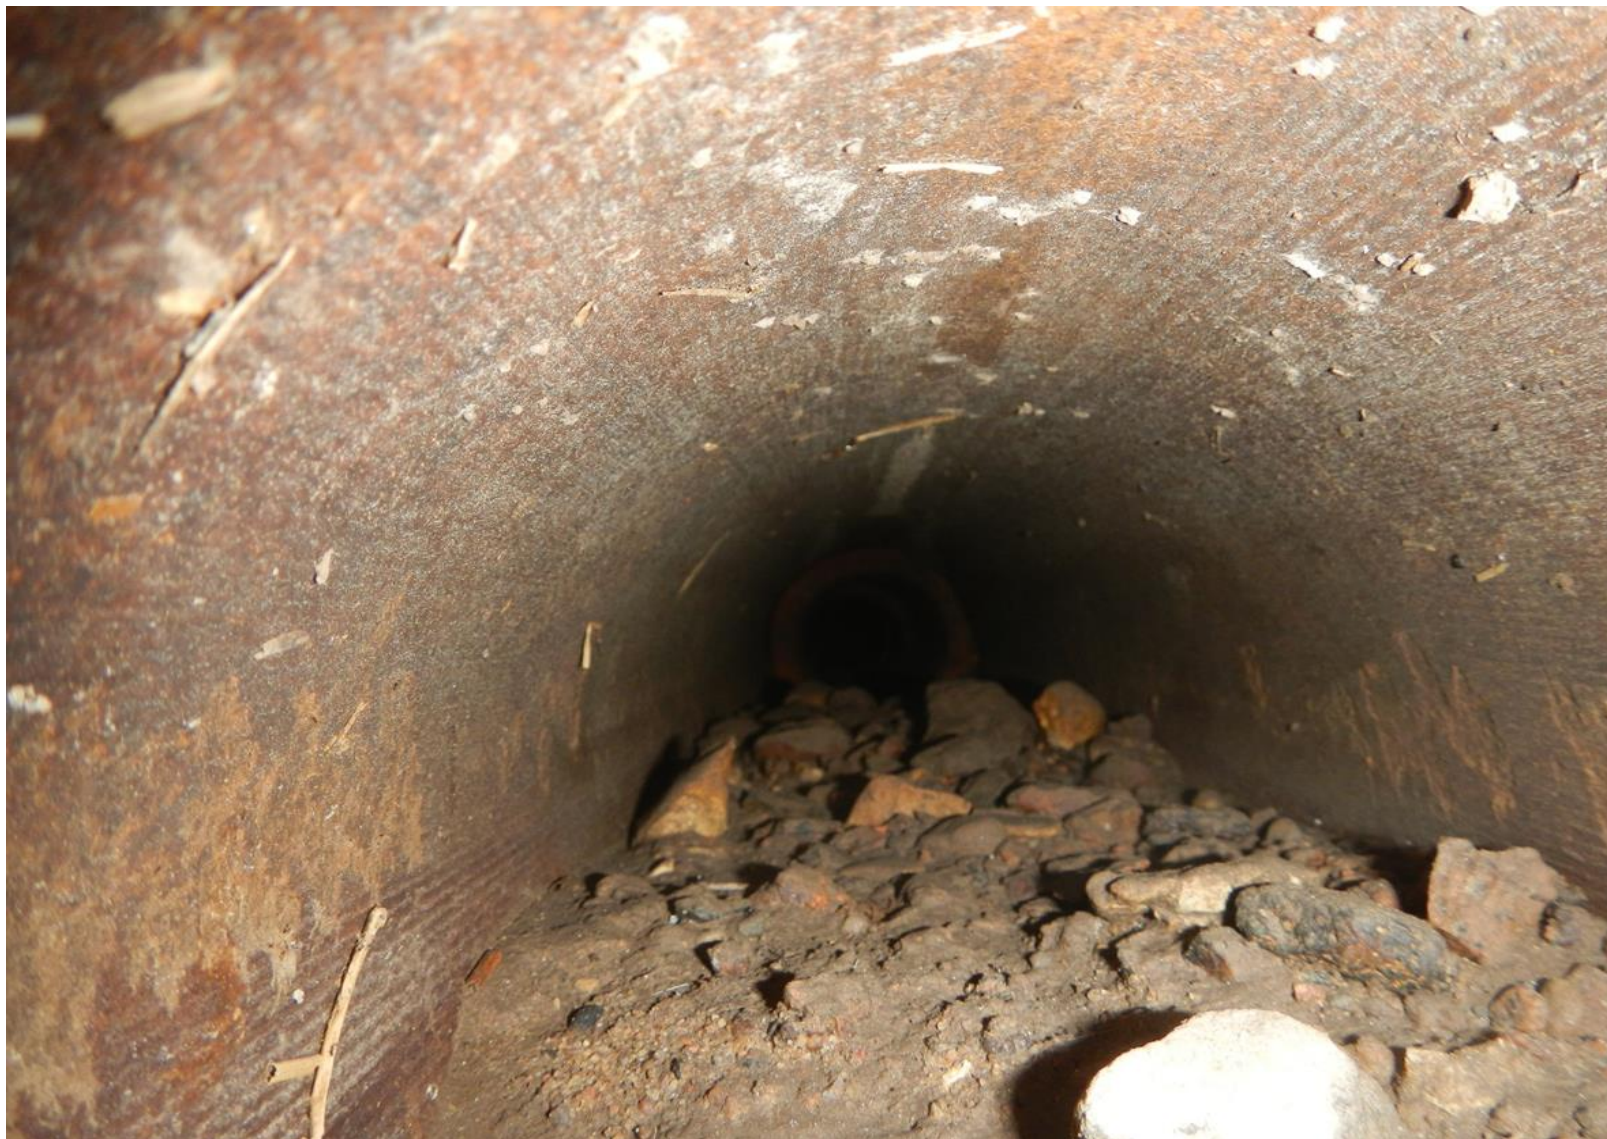
# Torukaamera pilt probleemist kollektoris

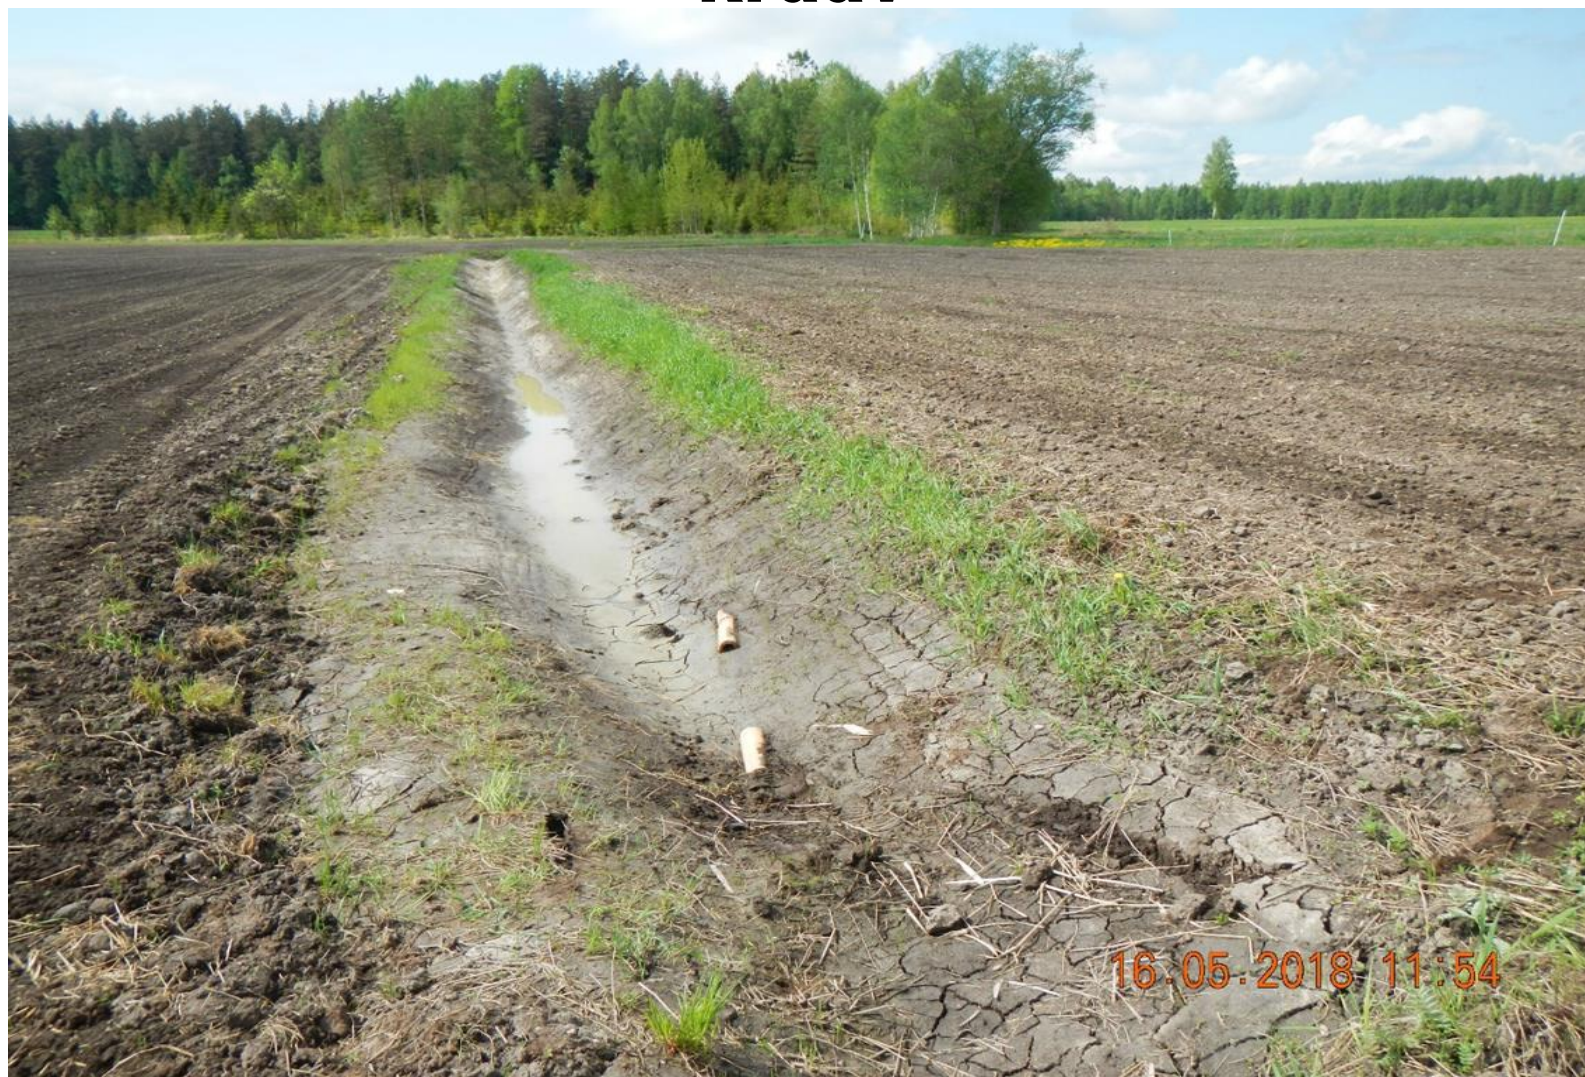
# Ummistunud drenaažisuudme pärast rajati kraav

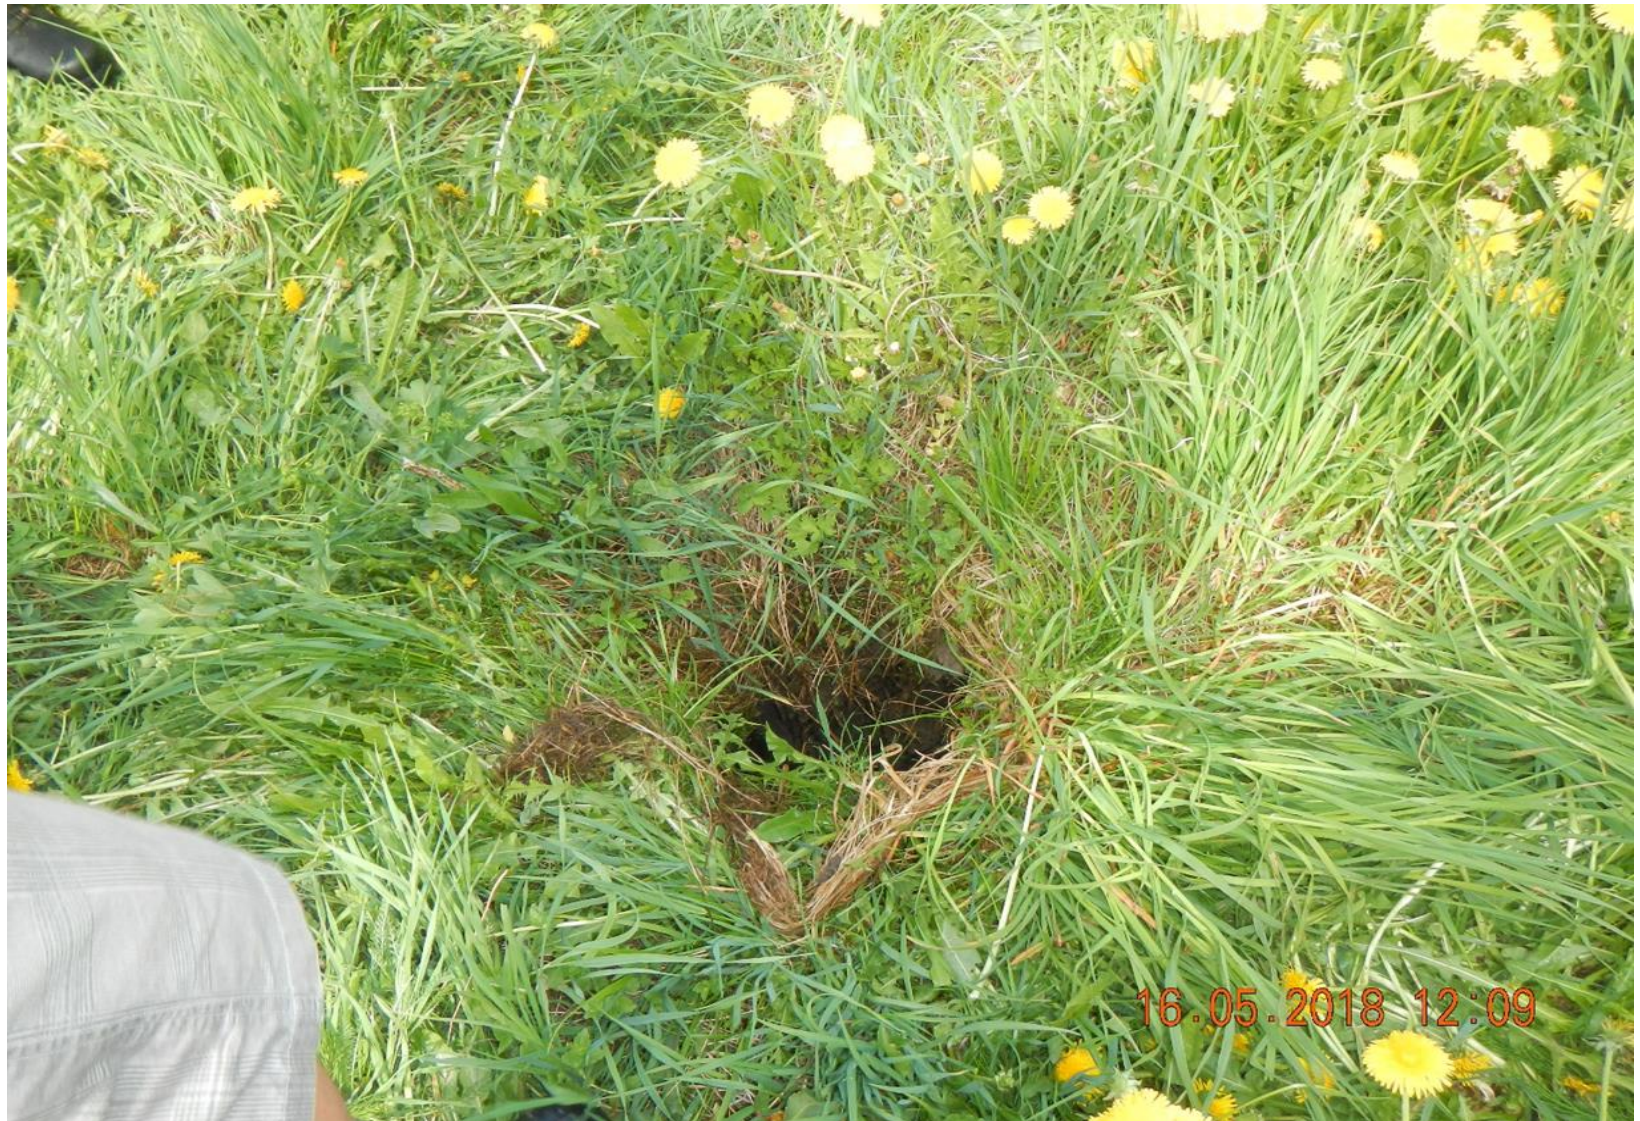
# Kollektoririkke asukoht heinamaal

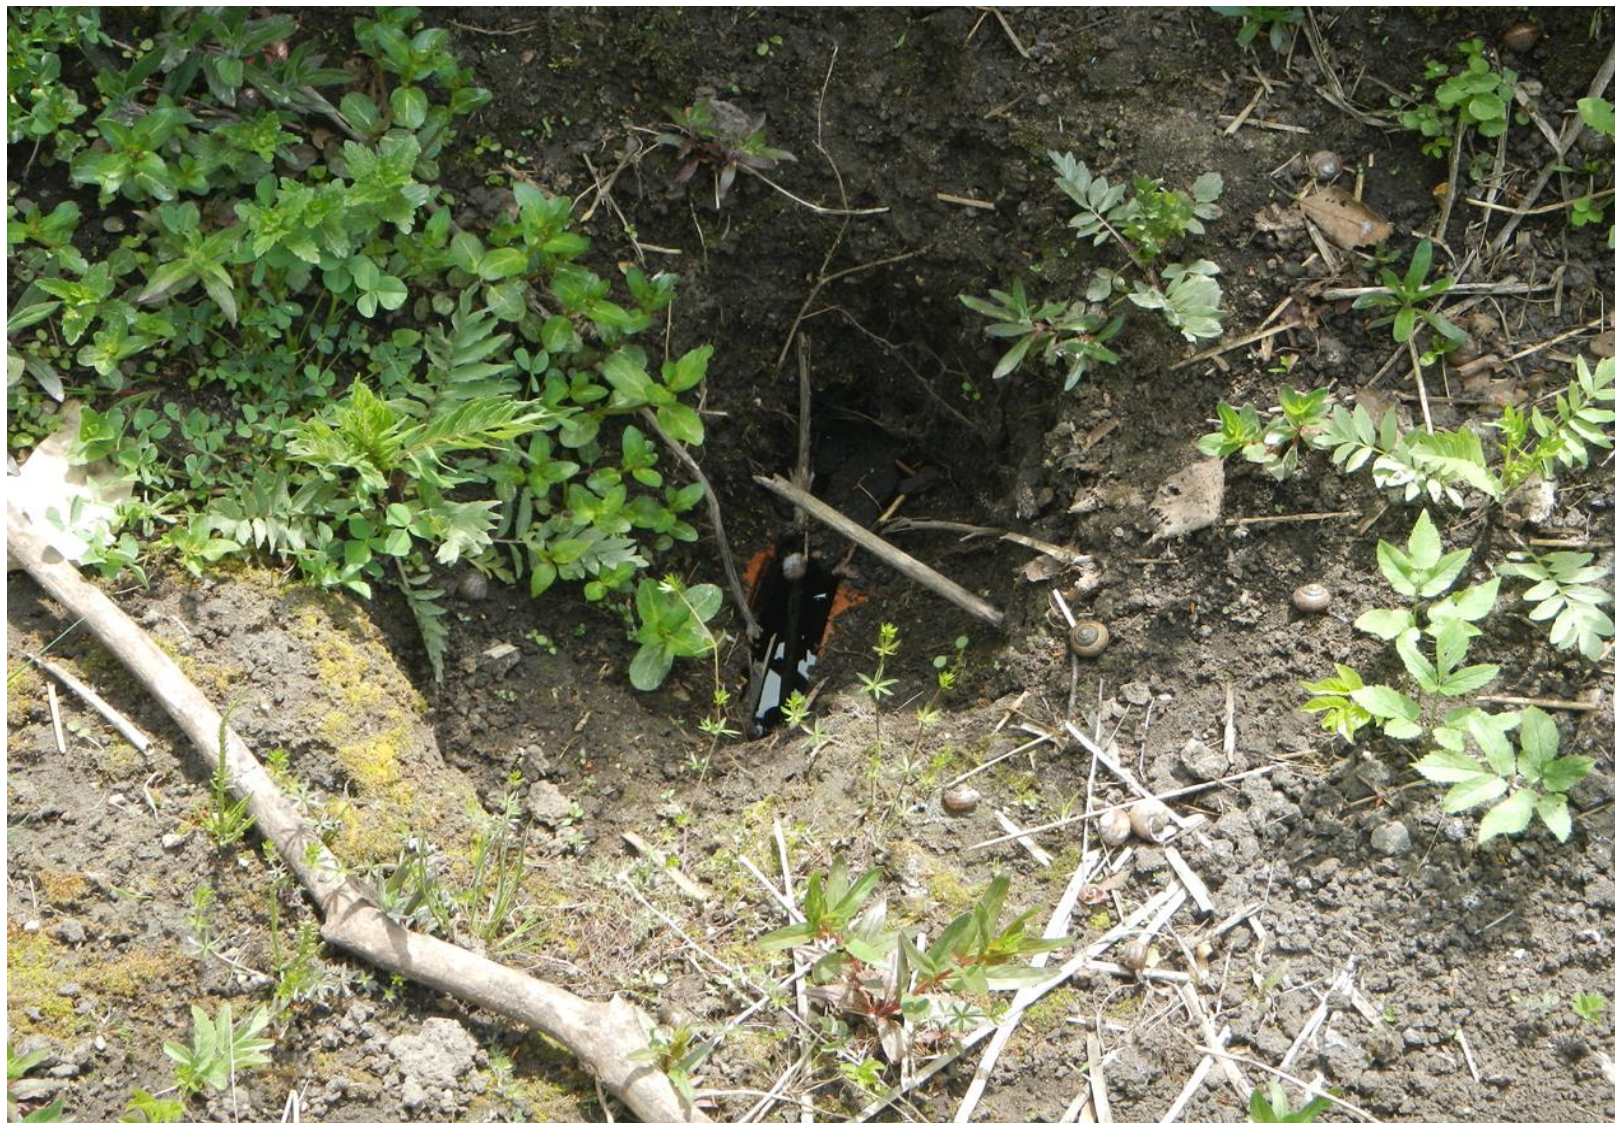
# Erosioon katkise kollektori kohal

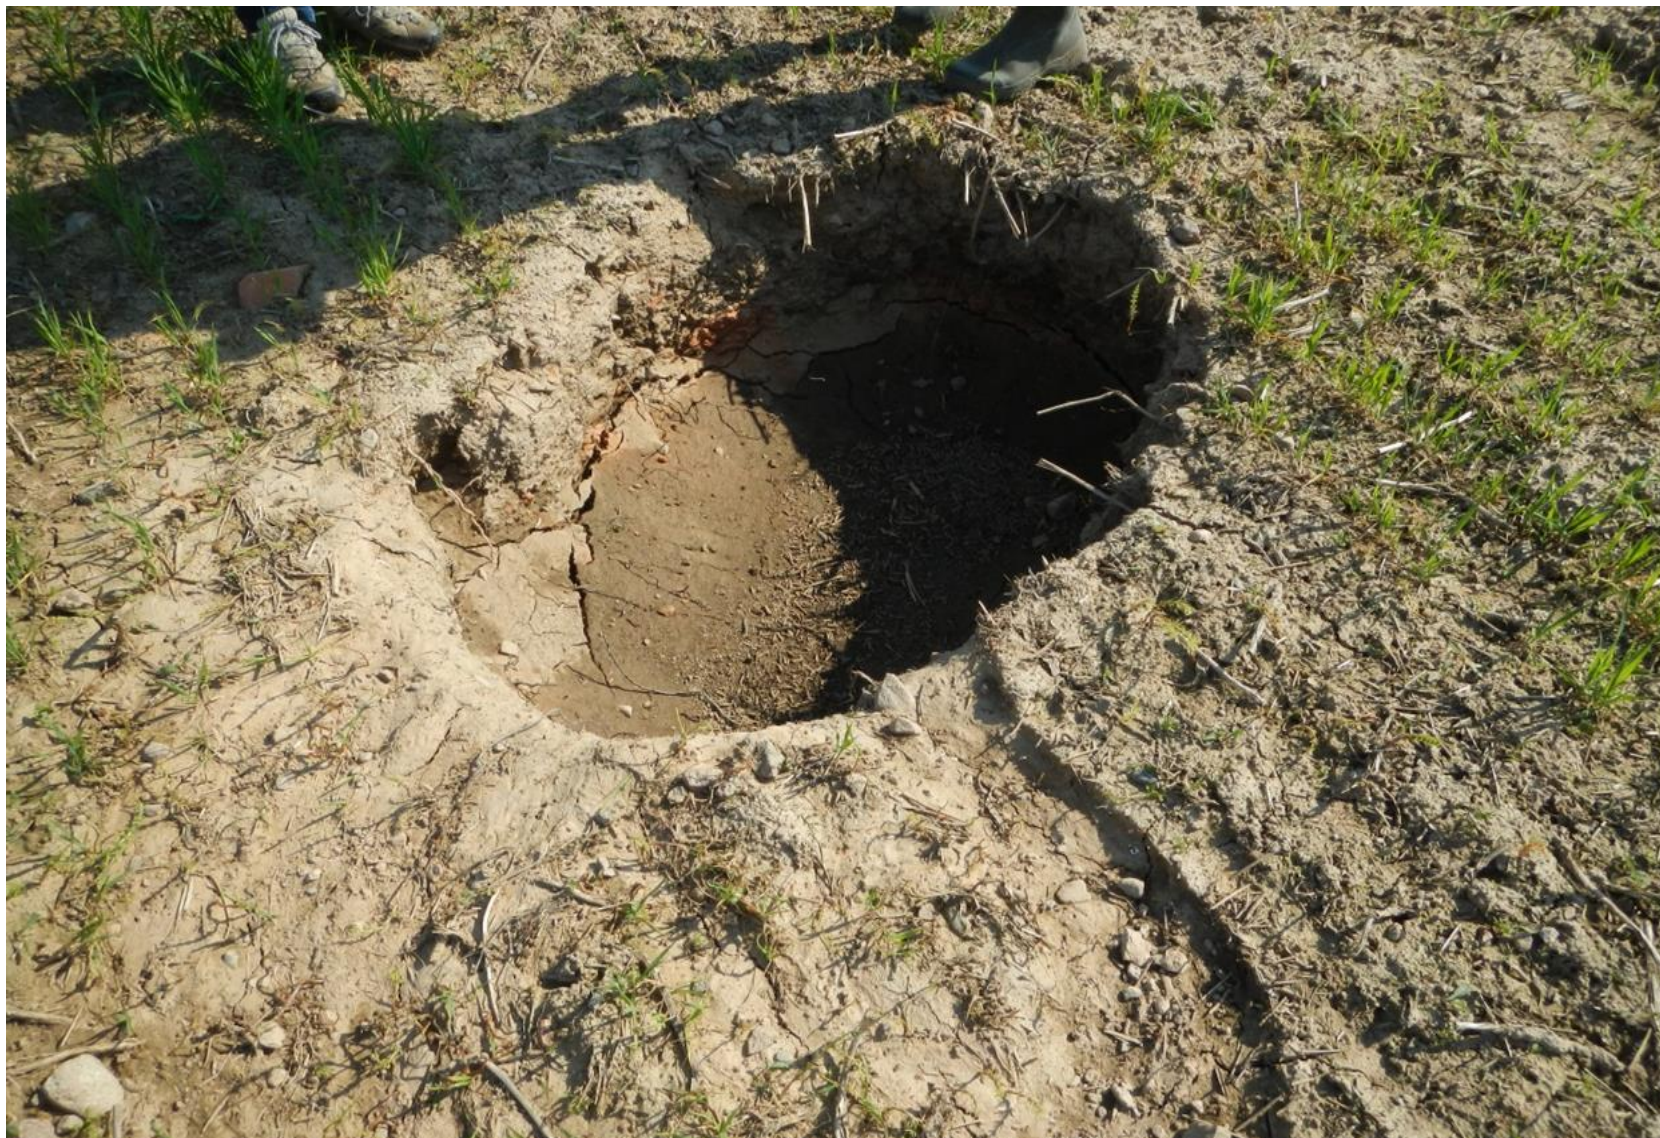
# Auk põllul annab teada drenaaži rikkest

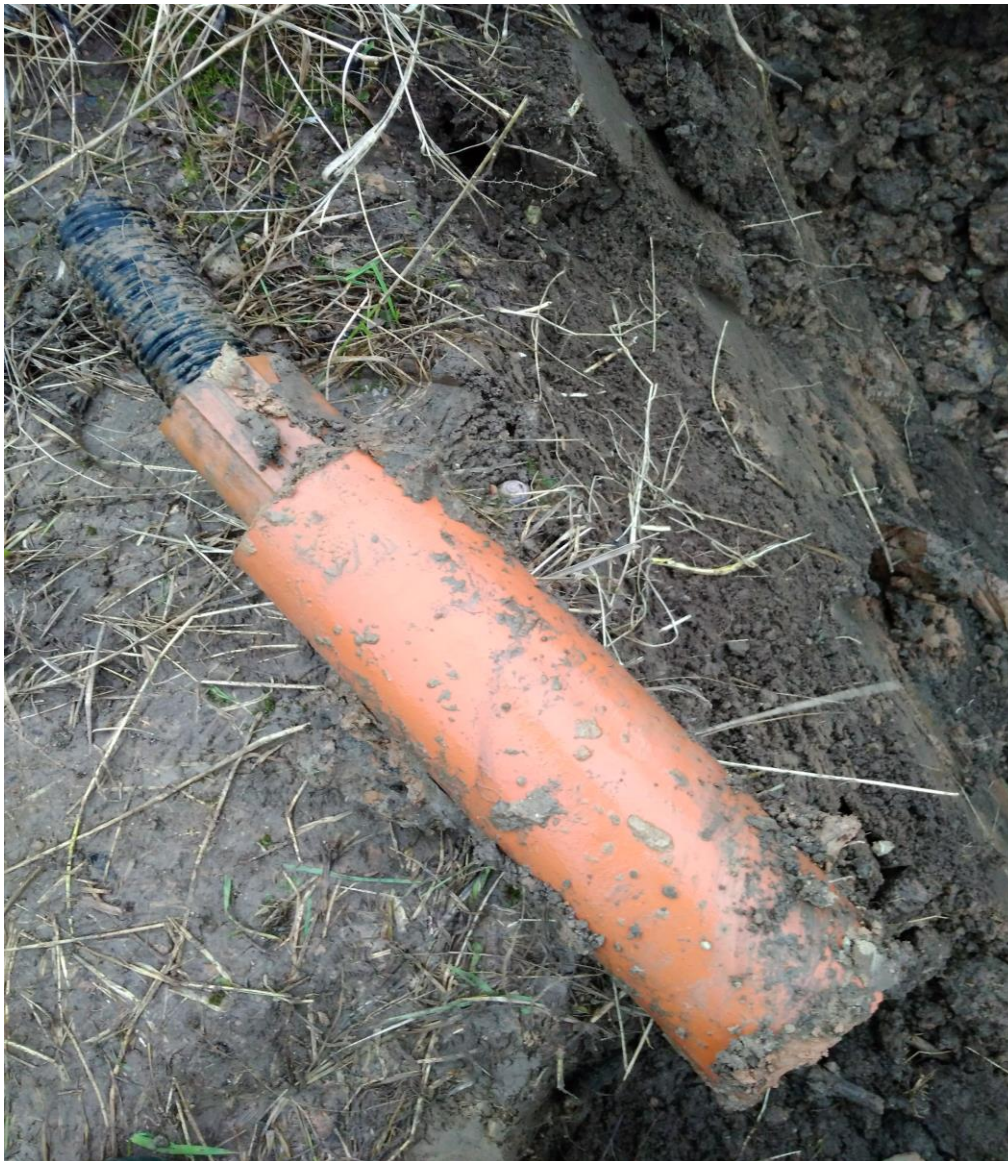
75mm toru on jätkatud  
50mm toruga kuhu on  
pandud 30mm sise  
läbimõõduga toru.  
Kollektori  
läbilaskevõimet on  
vähendatud ligikaudu 10  
korda

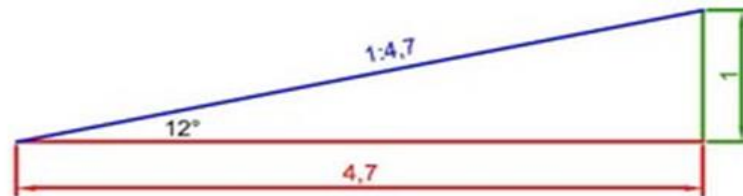
# Üleviituse mõju veekoogu nõlvale

Loomuliku varisemise nõlvus vee peal

Loomuliku varisemise nõlvus vee all

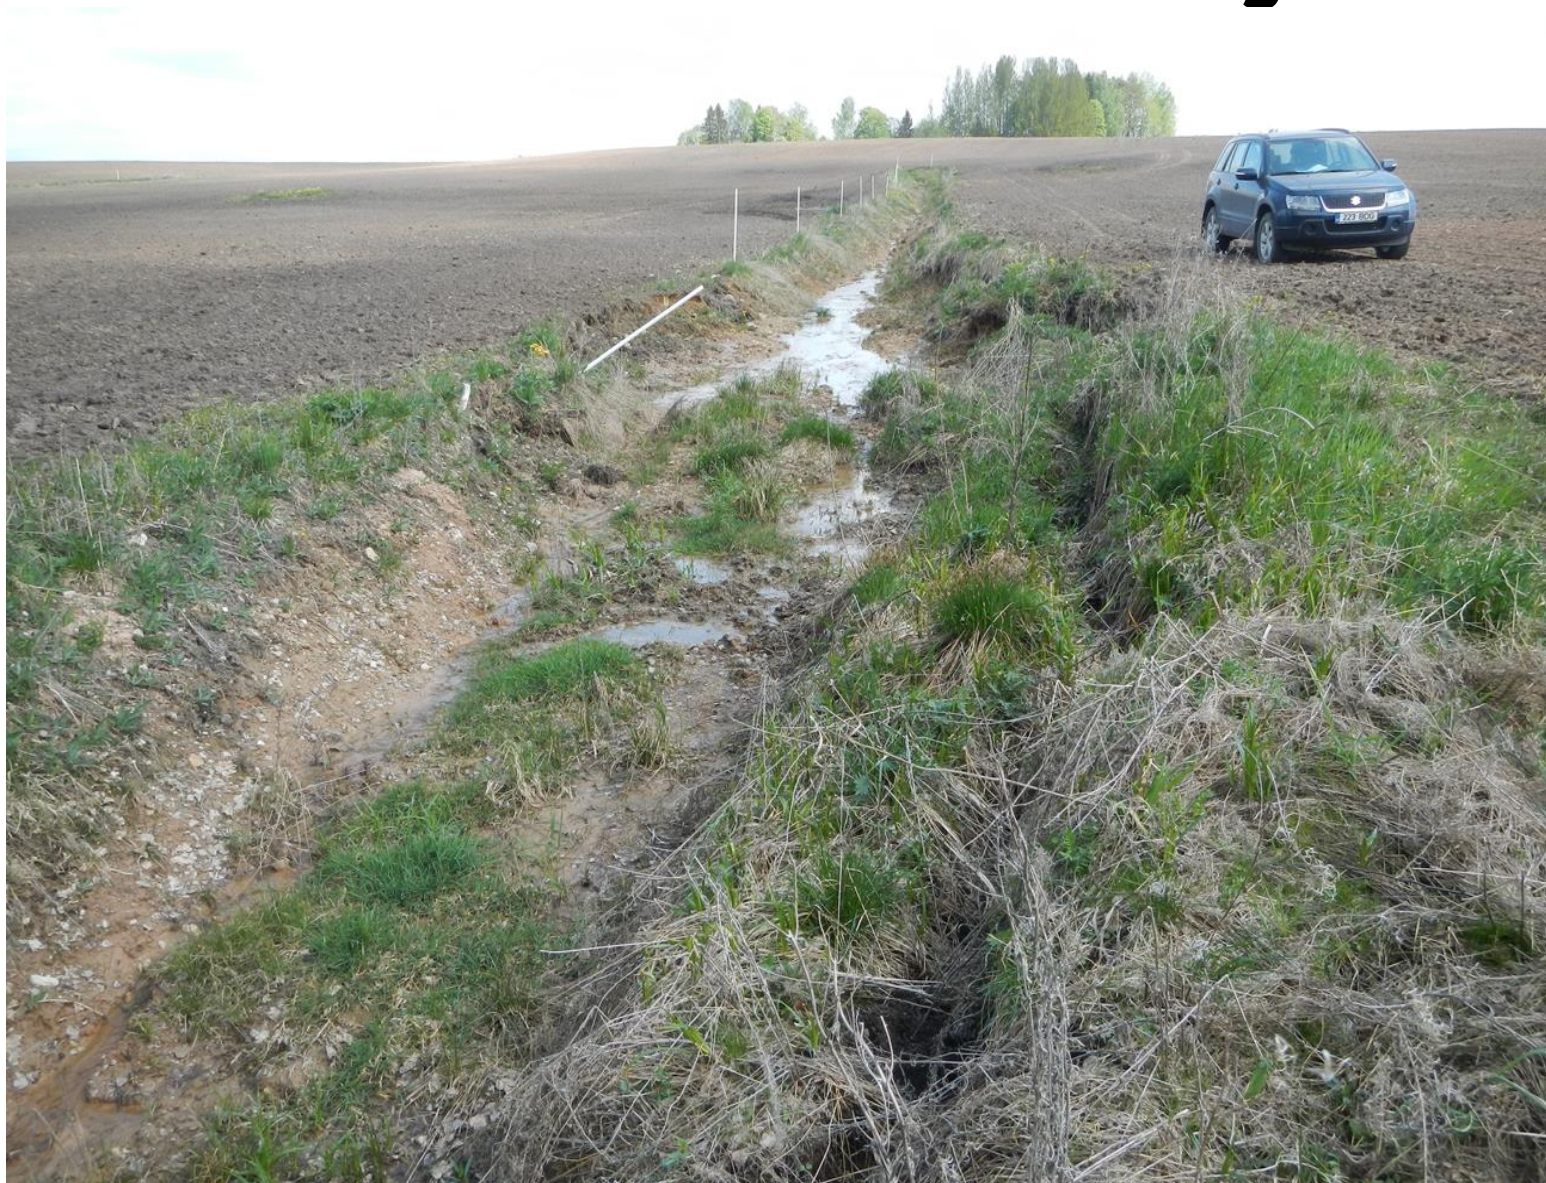
# Kollektori asendamine kraaviga

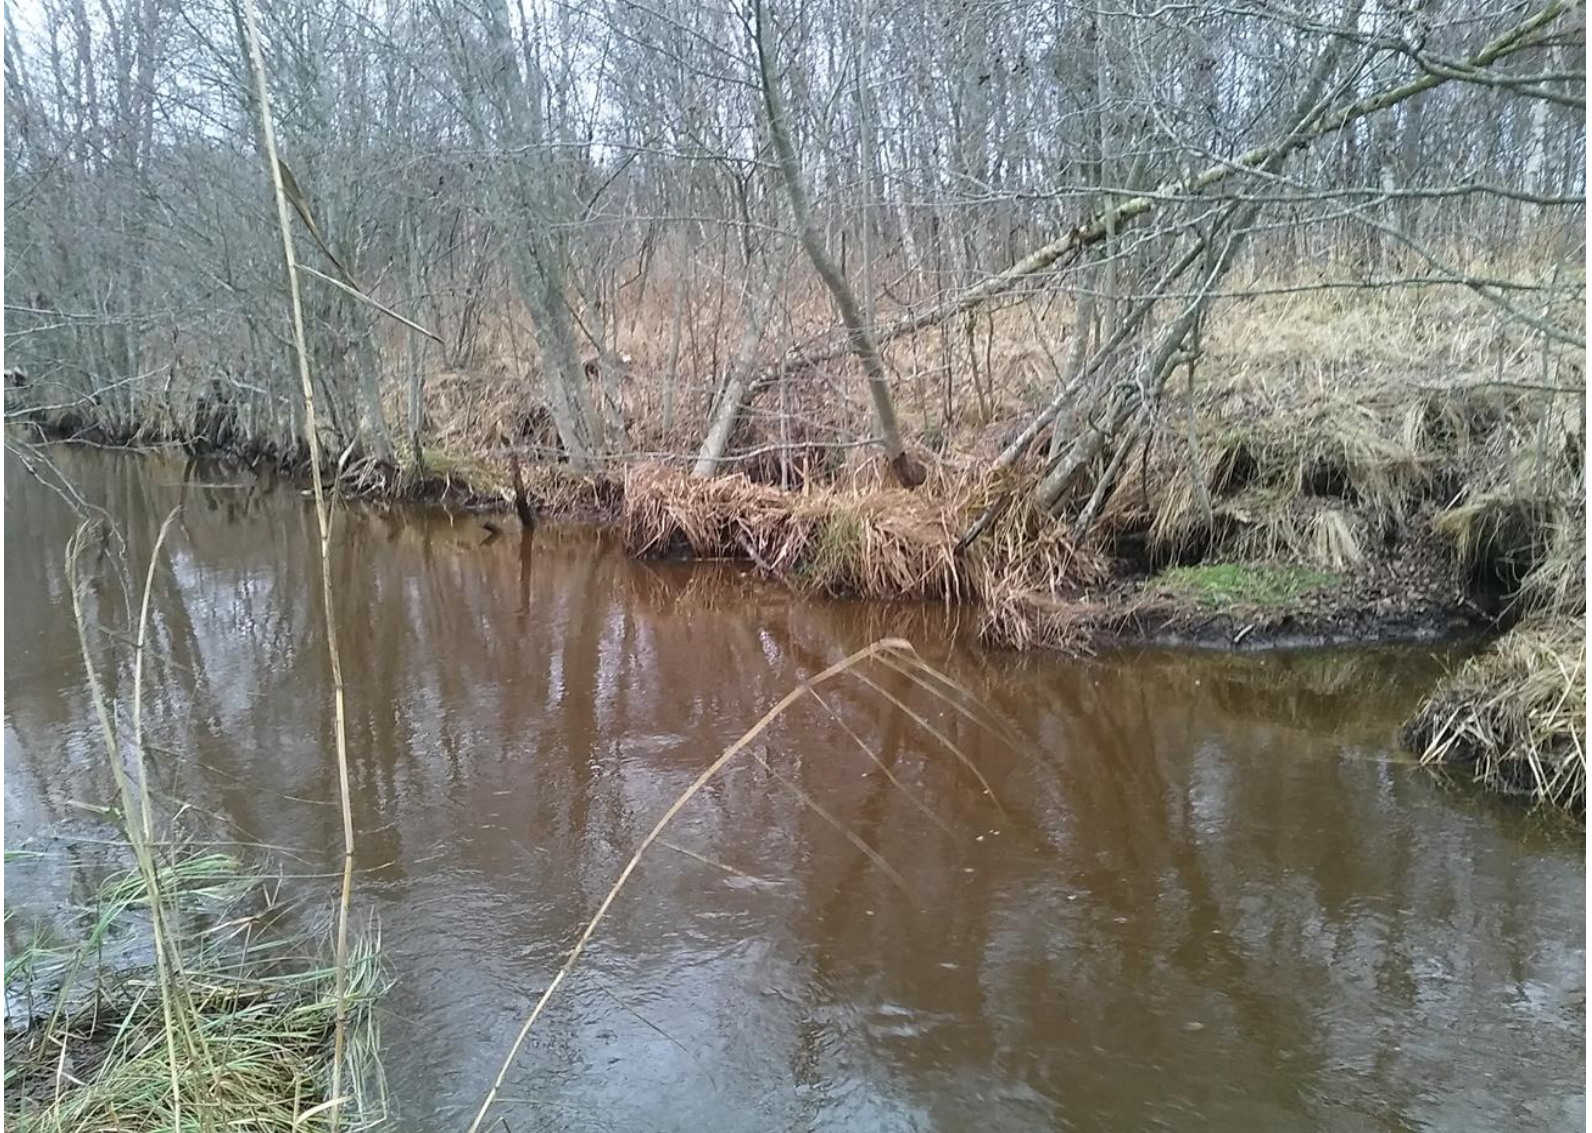
# Nõlva püsivus niiskes pinnases

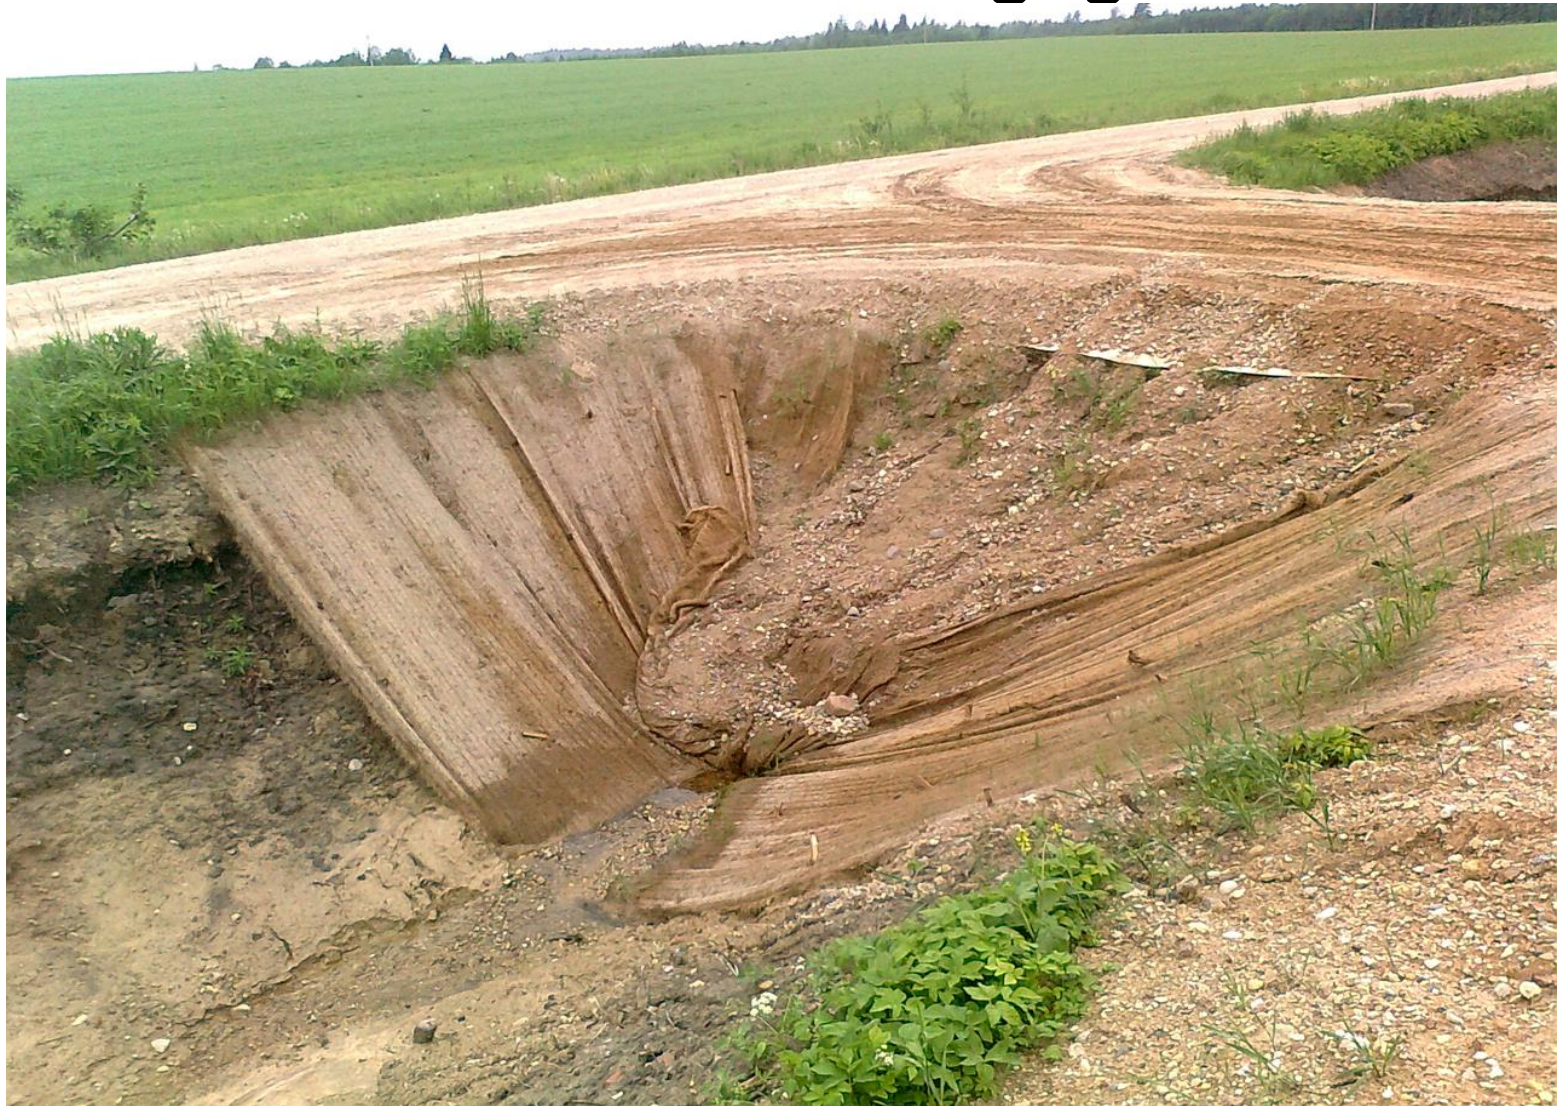
# Kindlustamine kangaga

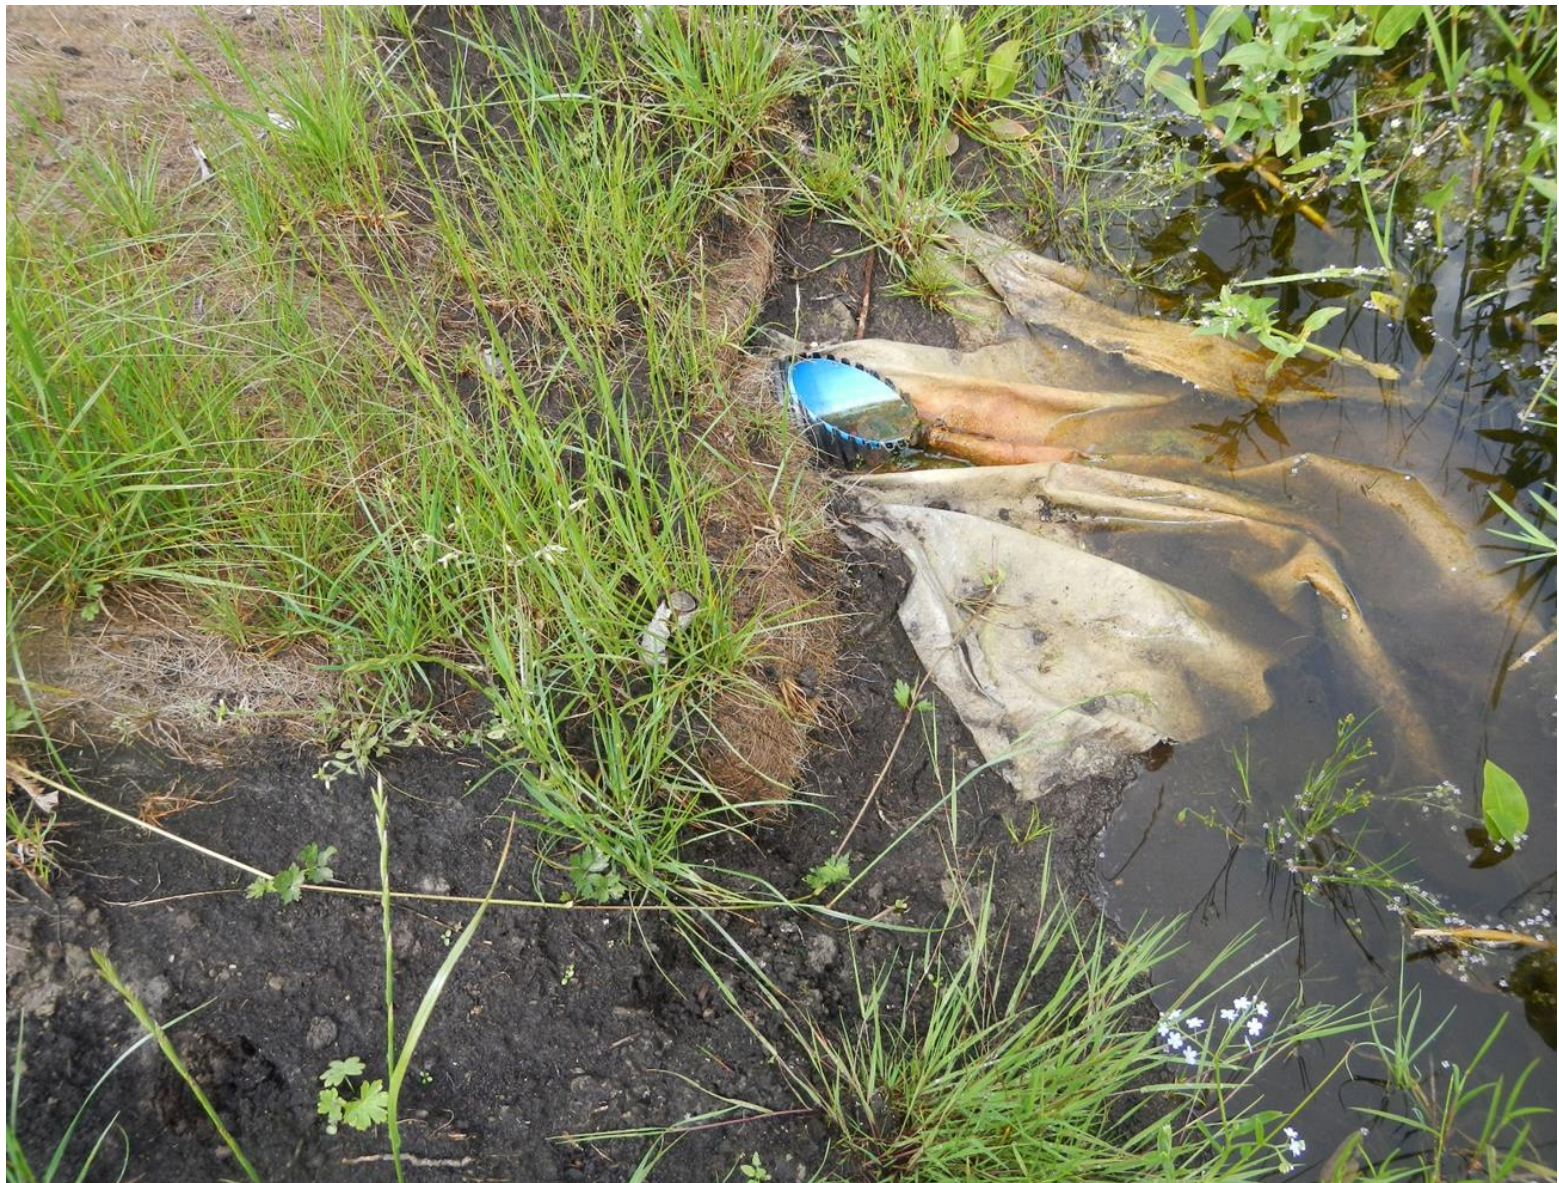
# Kanga toimimine vees

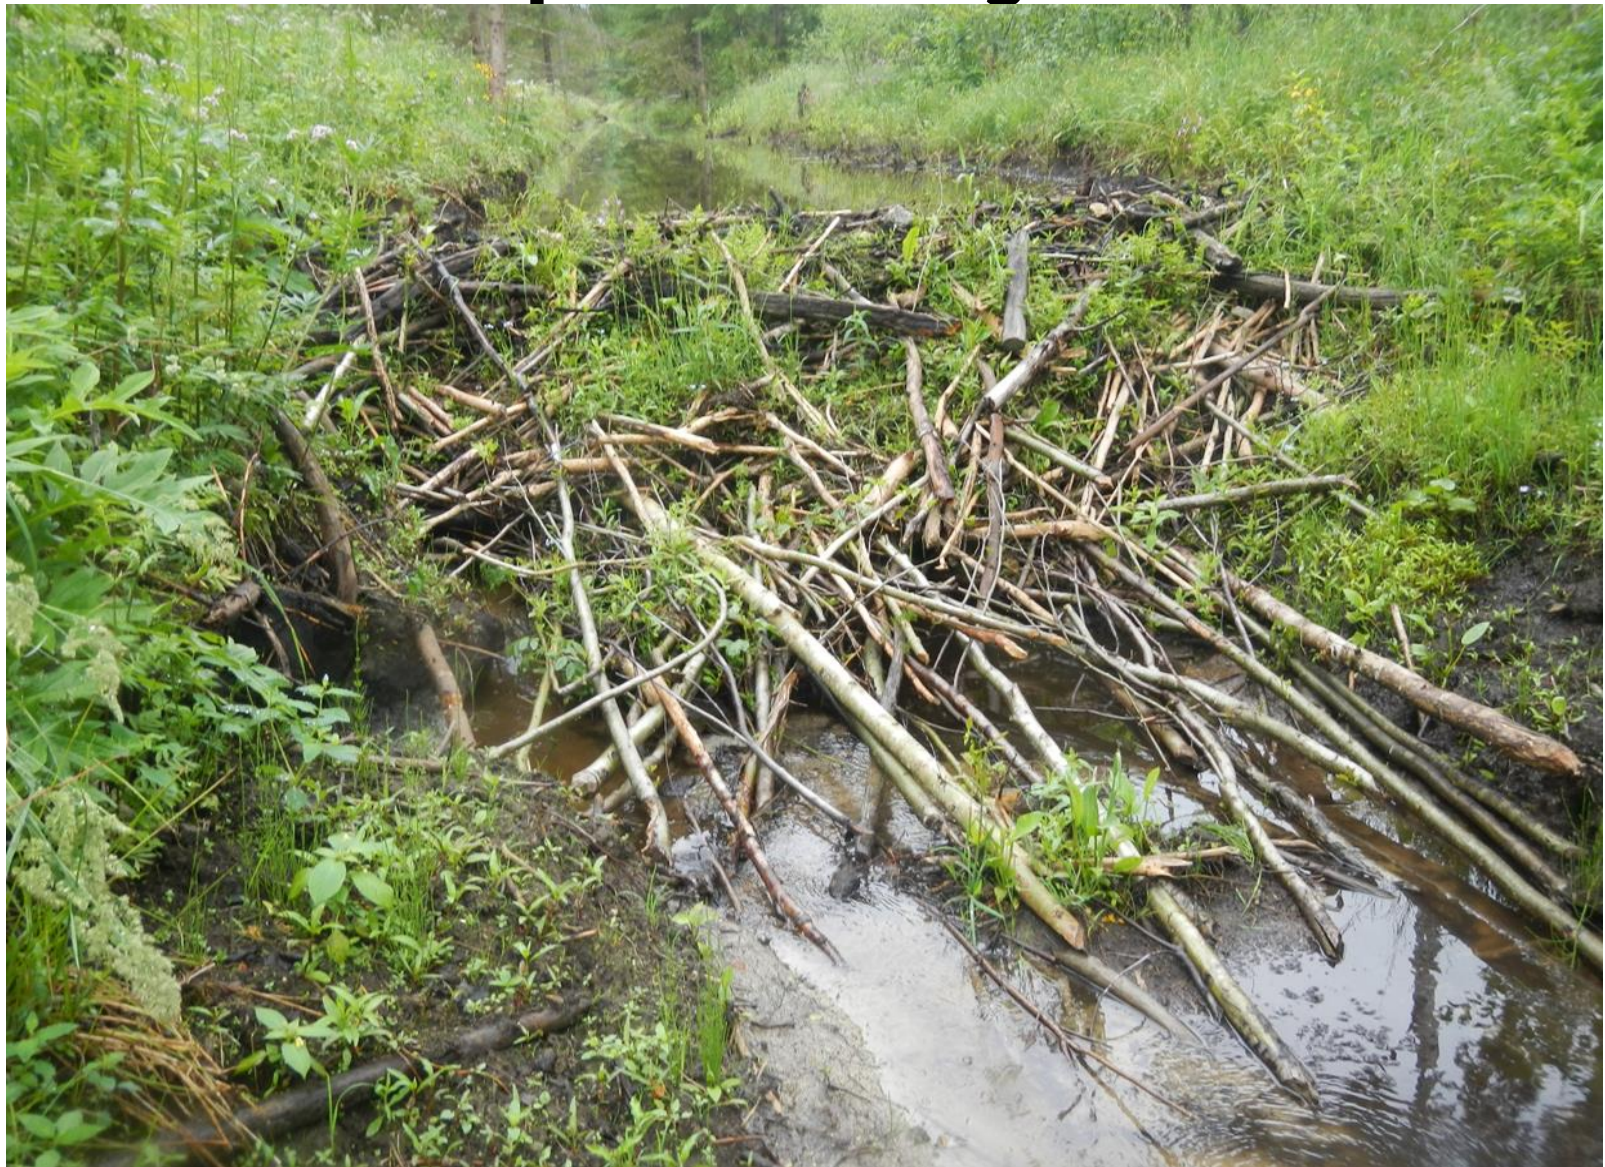
# Mõõdetud paisutuskõrgus 148 cm
