# Tegevused maaparandussüsteemide toimise tagamiseks

Heiki Pajur

Põllumajandus- ja Toiduamet/ nõunik

23.03.2021

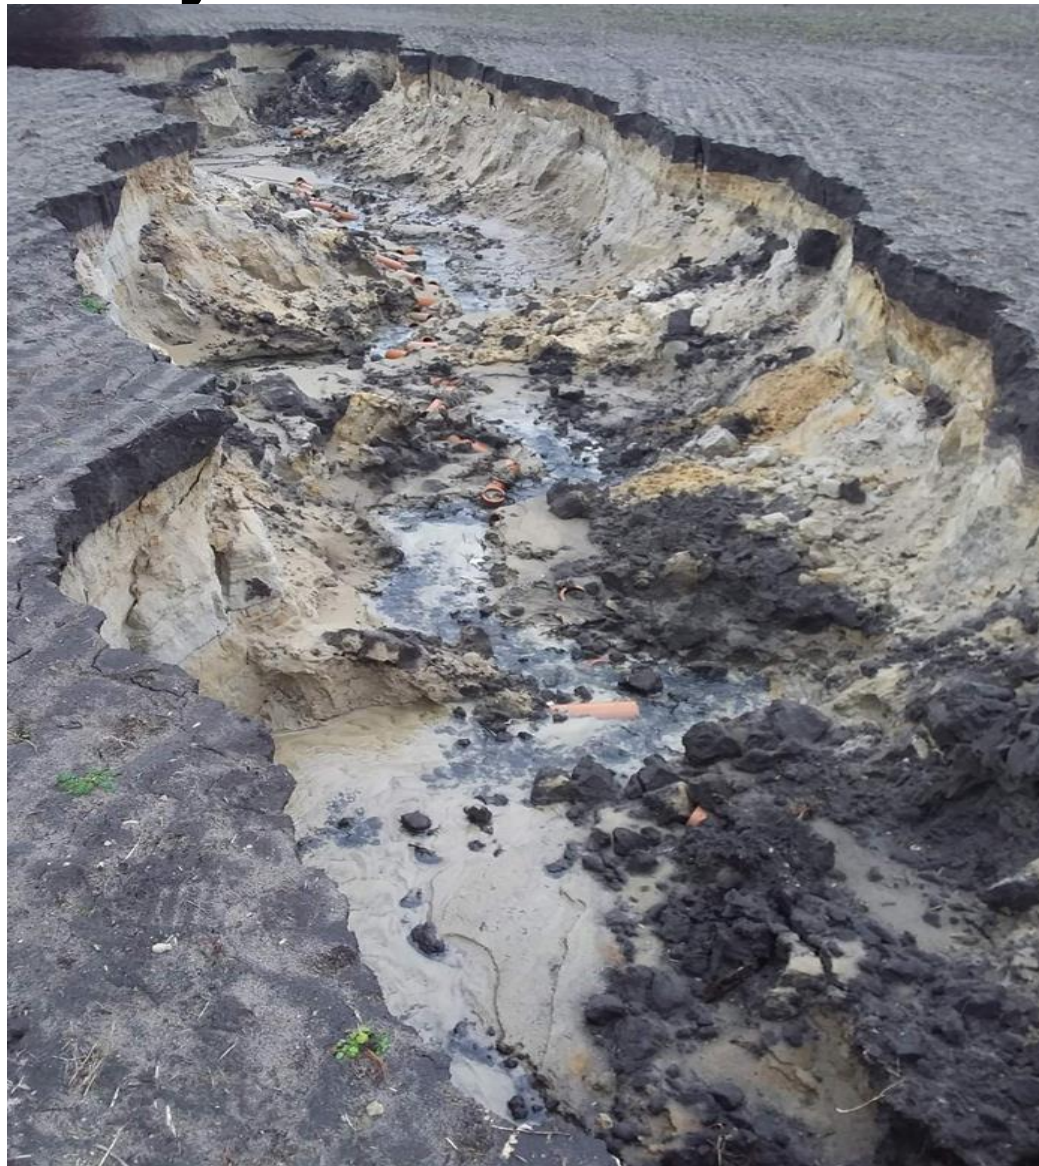
# Välja uhutud kollektor
